**UNIVERSITA' DELLA CALABRIA**

Dipartimento di Ingegneria Informatica, Modellistica, Elettronica e Sistemistica

**IL SISTEMA ANTISISMICO BORBONICO:  
ANALISI STORICA, MECCANICO-COSTRUTTIVA E  
SPERIMENTALE**

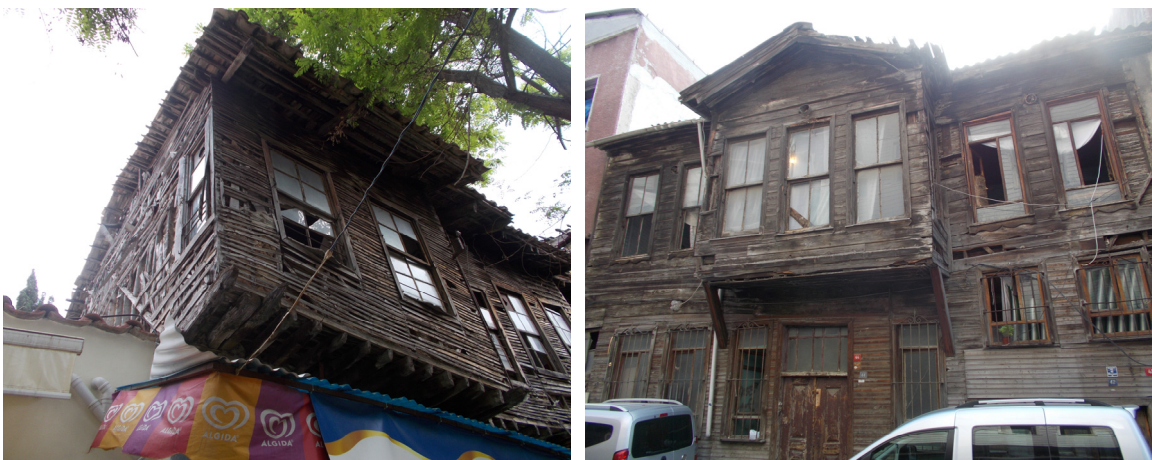
*Figg. 3 - 4 Antalya ed Istanbul, esempi di Bağdadi, sistema costruttivo costituito da telai lignei ricoperti da tavole nella faccia esterna ed interna della parete.*

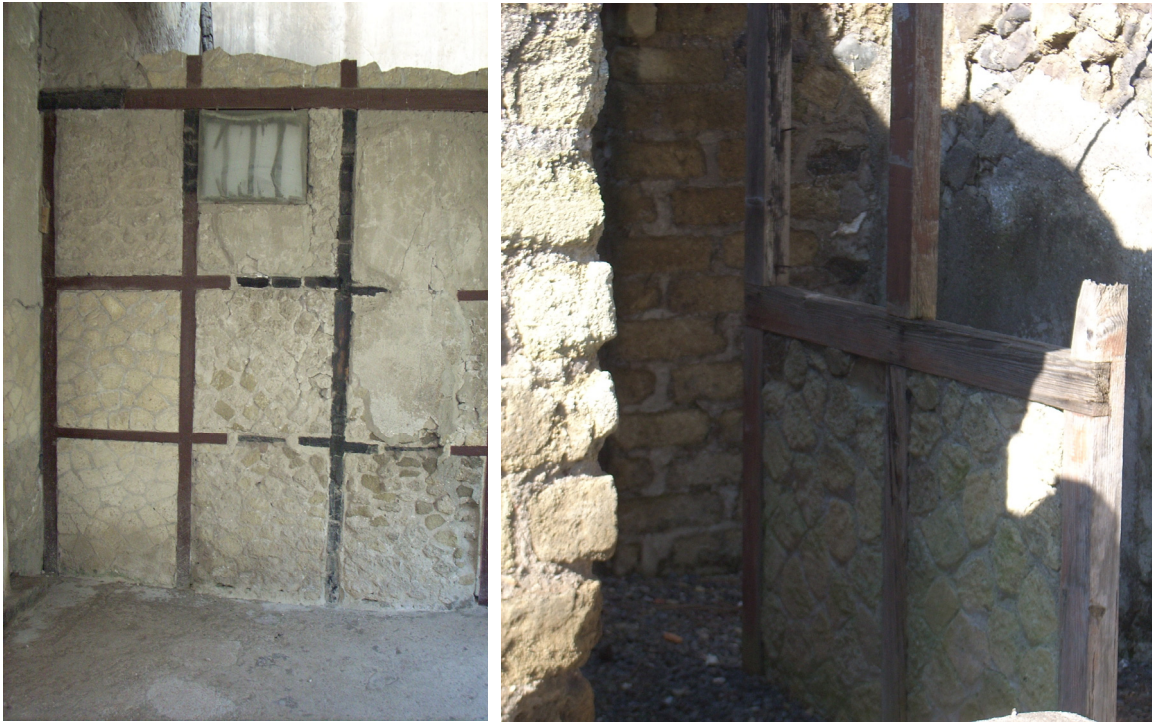
Fig. 16 Ercolano. Parete in "Opus craticium"

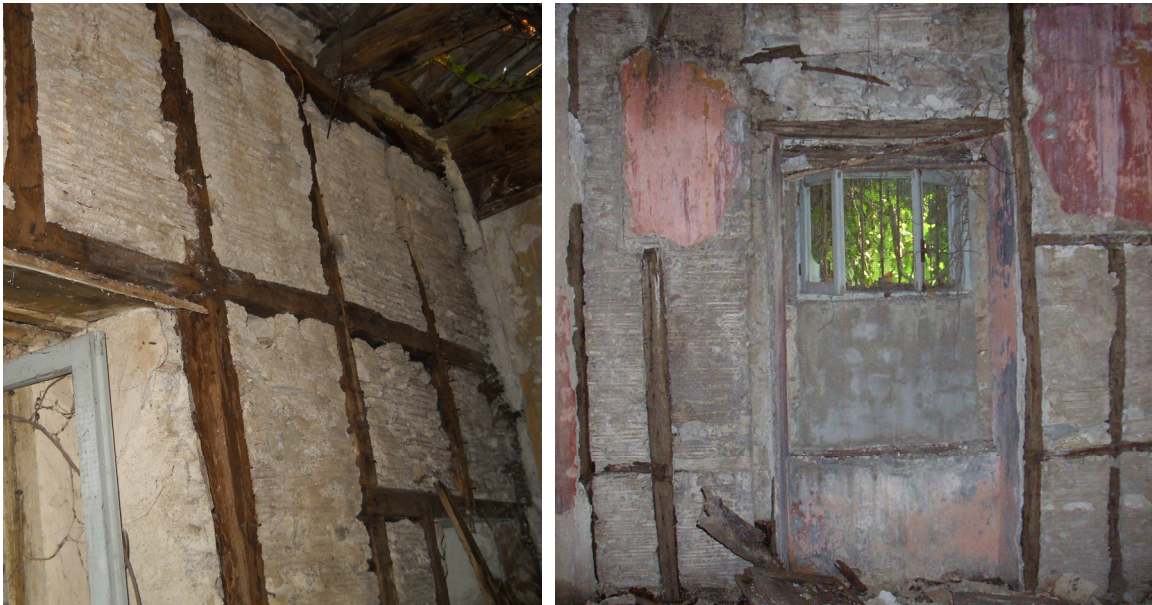
Fig. 18 – 19 Mileto (Vv), Palazzo Vescovile. Particolare dell'intelaiatura lignea.

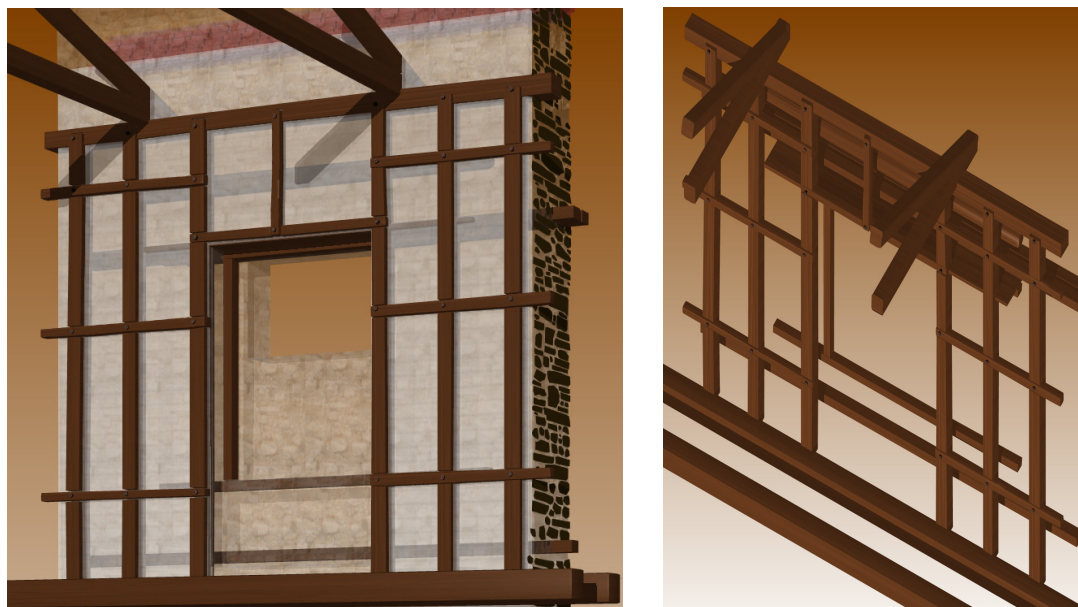
*Figg. 56 - 57 Ricostruzione virtuale di un pannello murario del palazzo vescovile di Mileto*

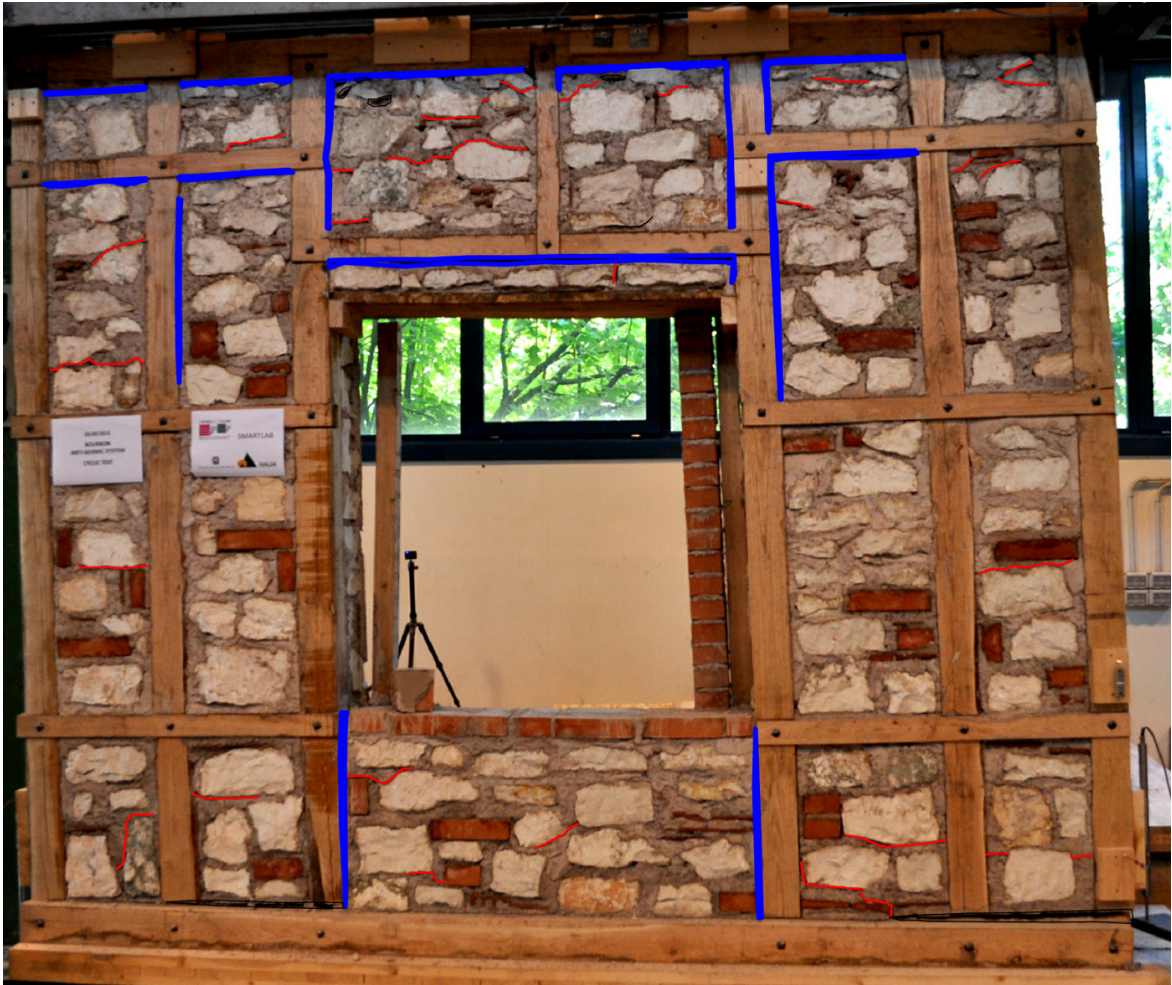
*Fig. 64 Rotture e deformazioni in prossimità dello spostamento ultimo. In evidenza l'uplift dei due "maschi" laterali. (in rosso lesioni; in blu distacchi tra telaio ligneo e riempimento in muratura)*

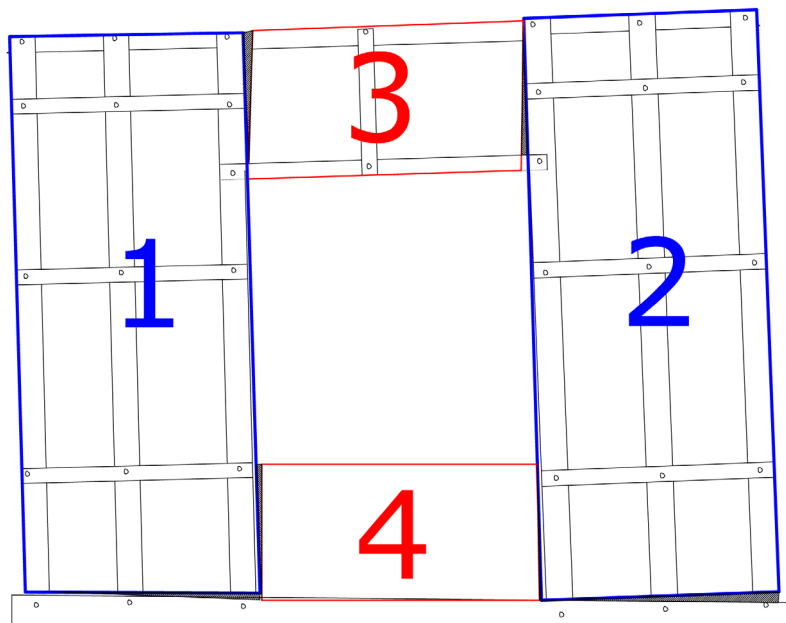
*Fig. 65 Schema della divisione del campione in 4 sub-pannelli, due "maschi" (1 e 2), una "traversa" (3) e un blocco alla base della bucatura (4).*

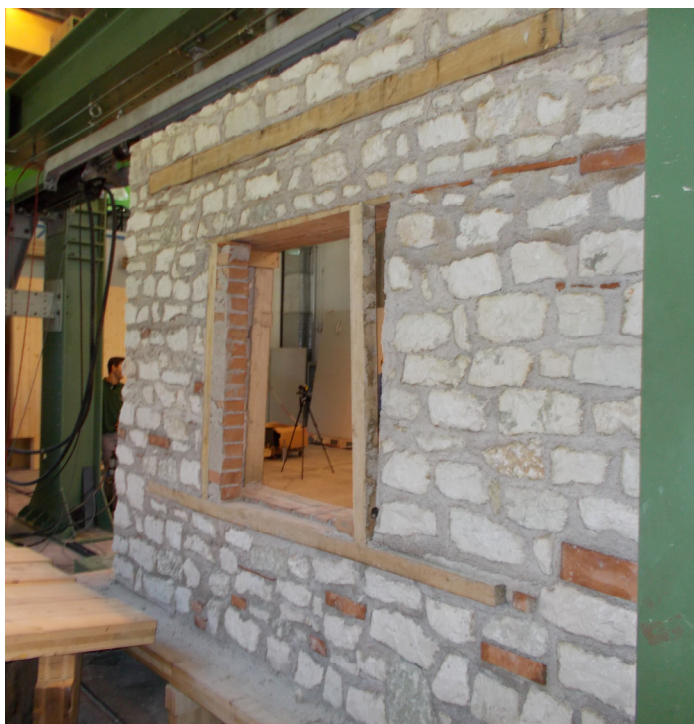
*Fig. 66 Retro del modello con evidenziato in primo piano la fuoriuscita dalla muratura della membratura lignea orizzontale dovuta a instabilità per compressione eccentrica.*

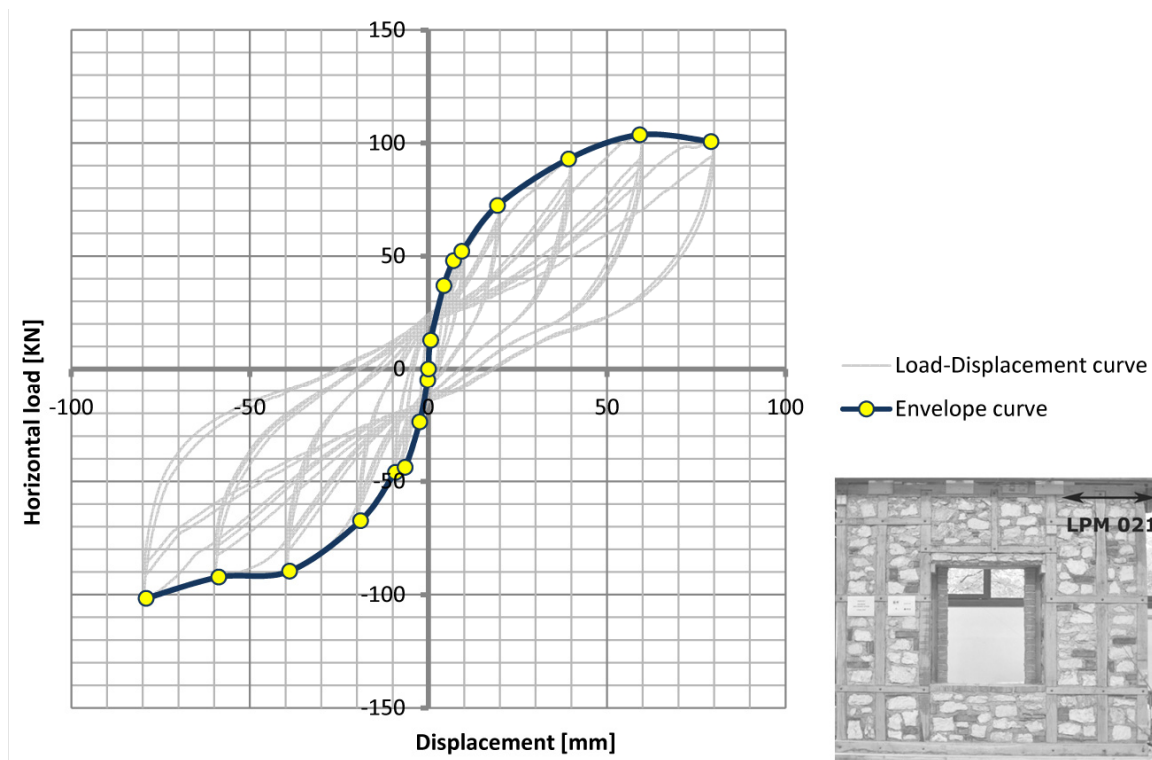
Fig. 67 La curva d'involuppo relativa al campione costituito da telai di legno e riempimento in muratura

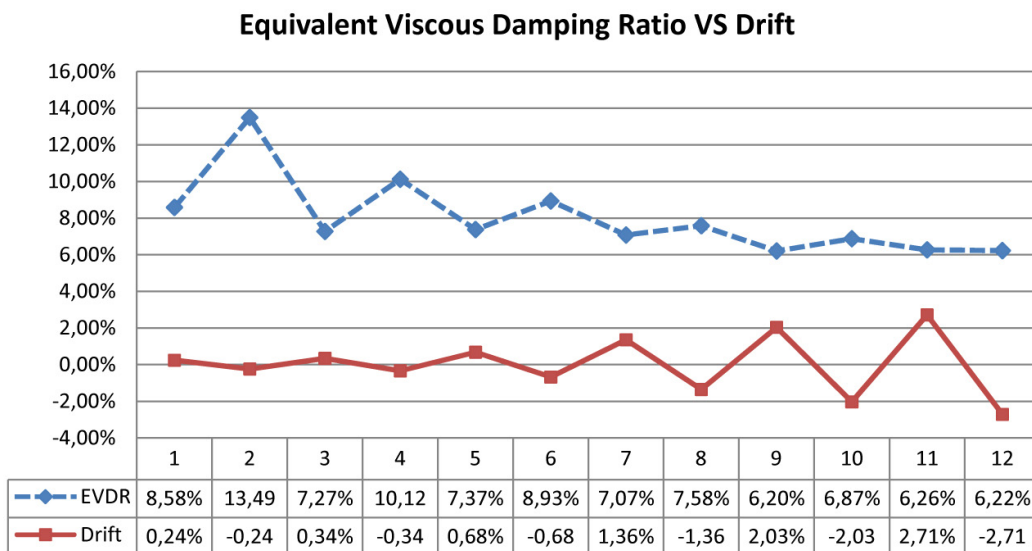
Fig. 69 Rapporto di smorzamento viscoso equivalente (EVDR) riferito al drift (campione telaio ligneo e riempimento in muratura).

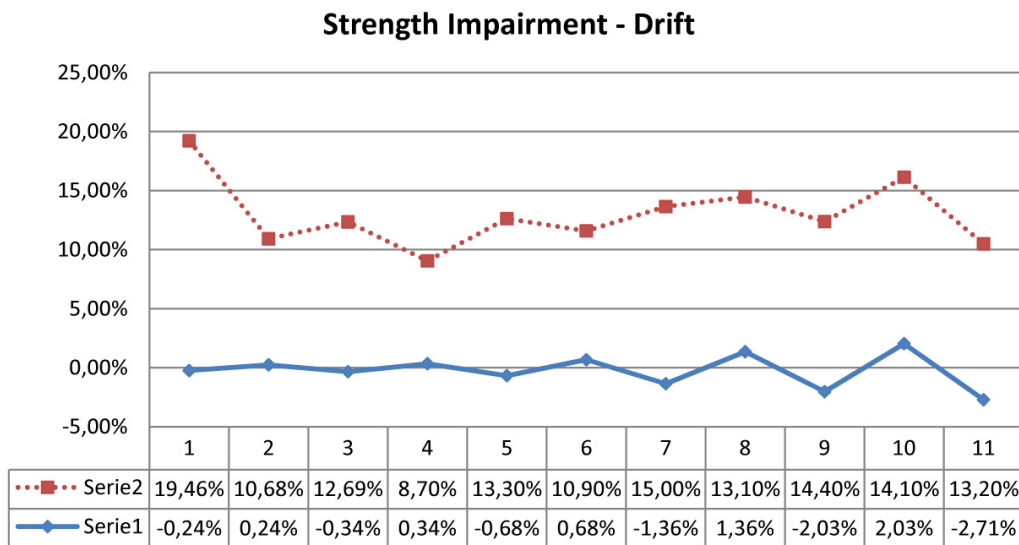
Fig. 70 Degrado di resistenza riferito al drift (campione telaio ligneo e riempimento in muratura).

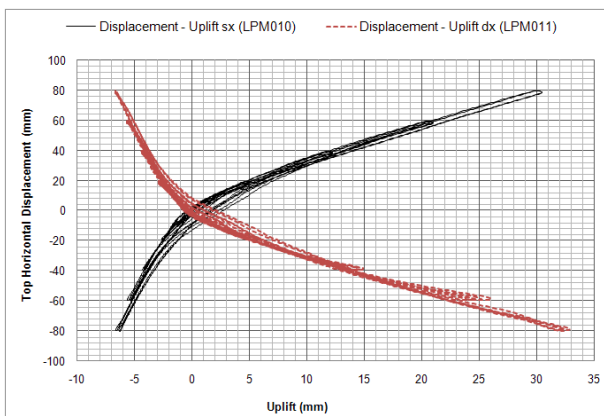
Fig. 71 Uplift misurato alle due estremità laterali del campione.

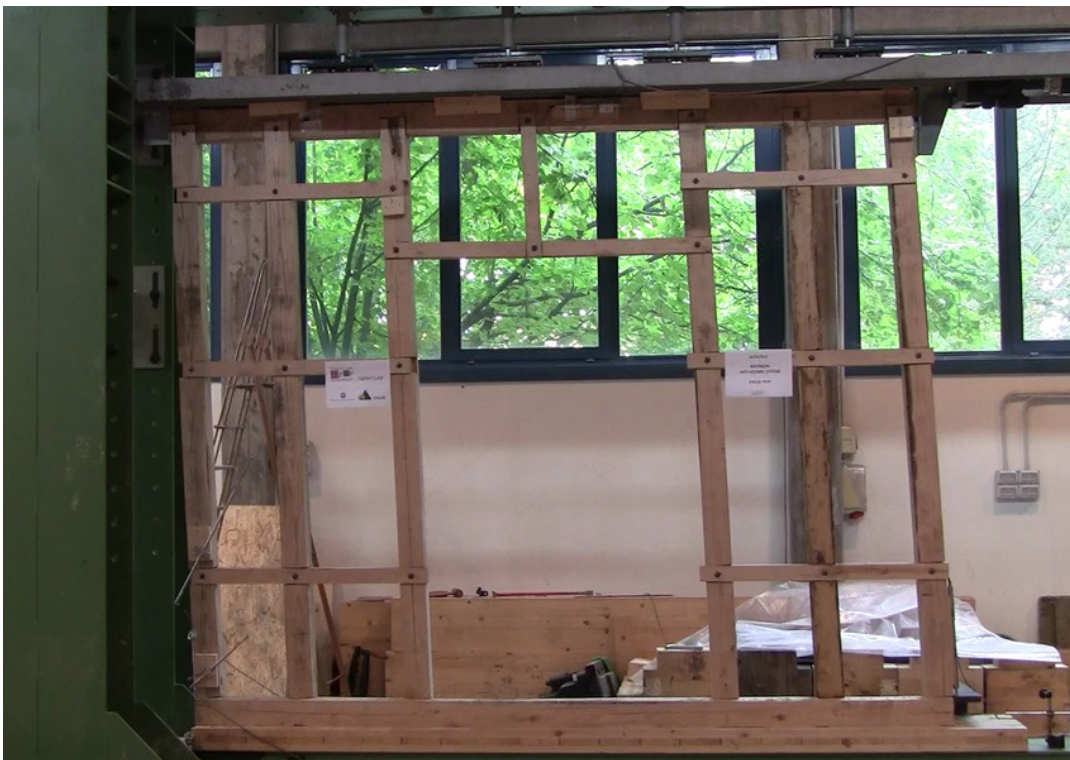
*Fig. 72 Campione di sistema costruttivo Borbonico costituito da solo telaio ligneo.*

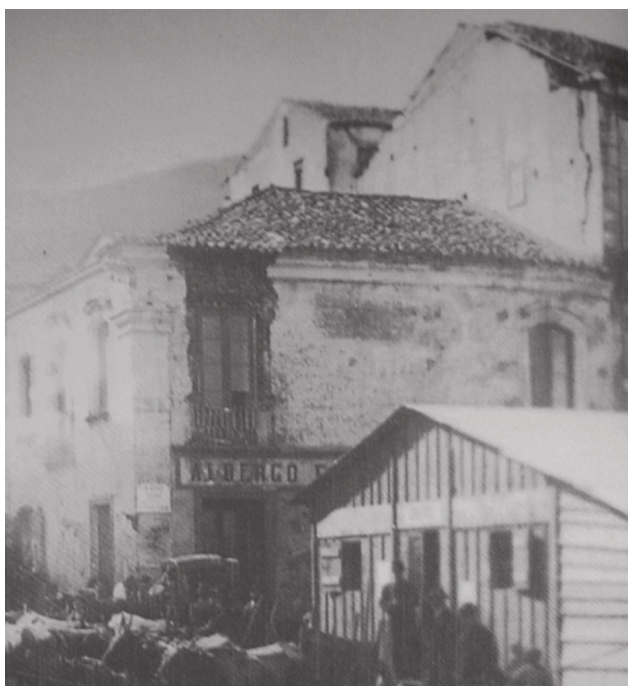
A Palmi per esempio, in un edificio di due piani il sisma ha investito la parete con direzione perpendicolare, causando un ribaltamento parziale della muratura, limitato ad una superficie ridotta e alla sola parte esterna, denotando una cattiva realizzazione della *fabbrica*, mancante di elementi diastematici di collegamento trasversale della massa muraria.

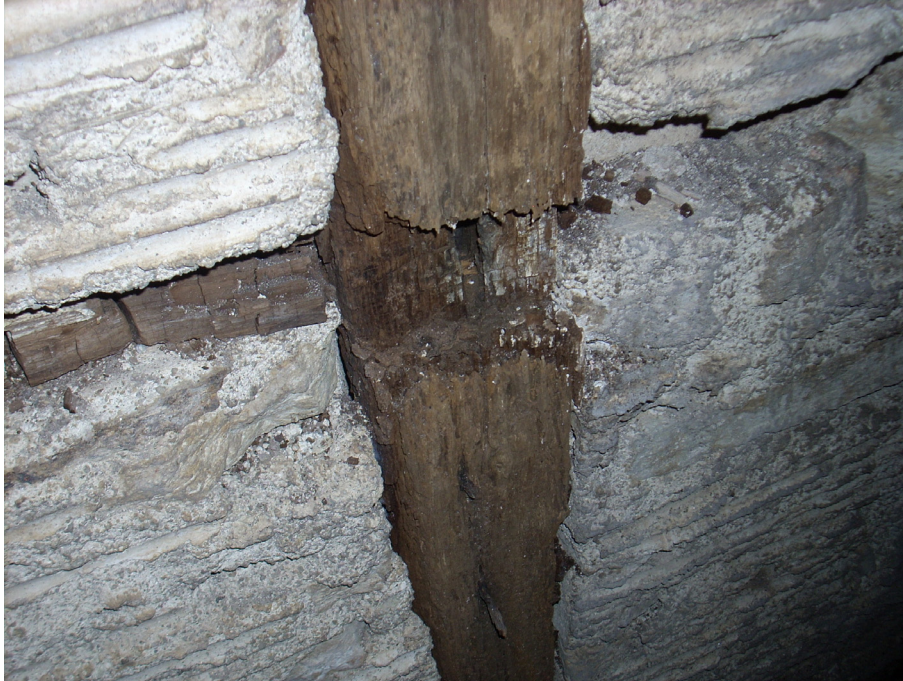
Fig. 87 Avanzato stato di degrado del nodo di un telaio dovuto ad attacco biotico.

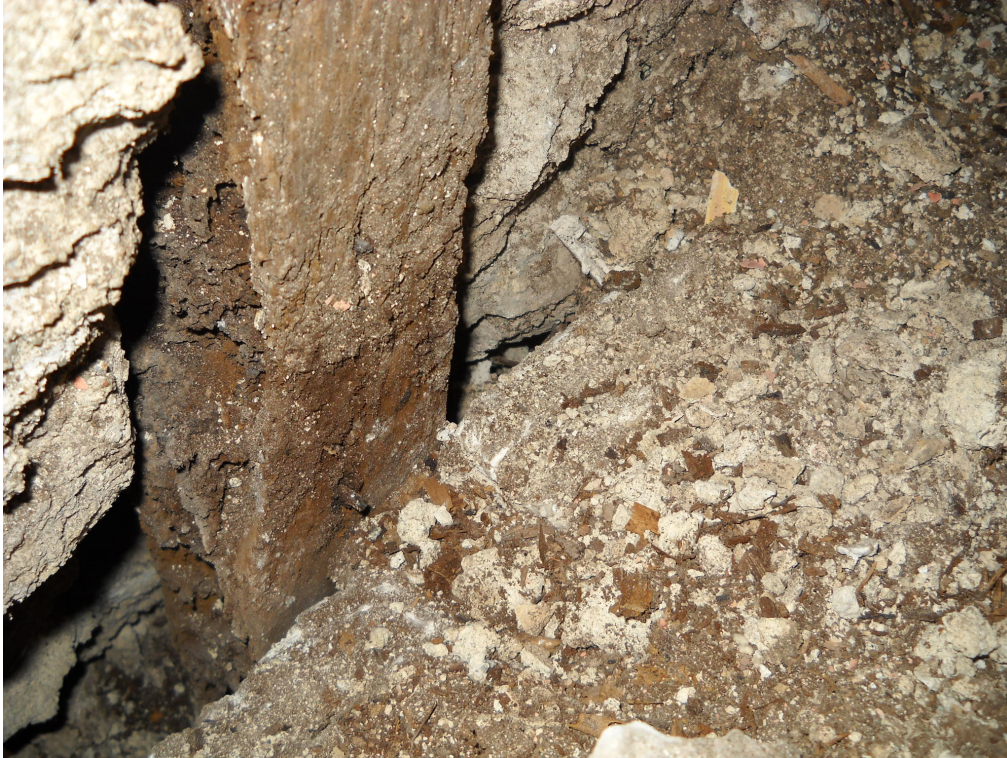
*Fig. 88 Avanzato stato di degrado dell'attacco montante trave del solaio dovuto ad attacco biotico.*

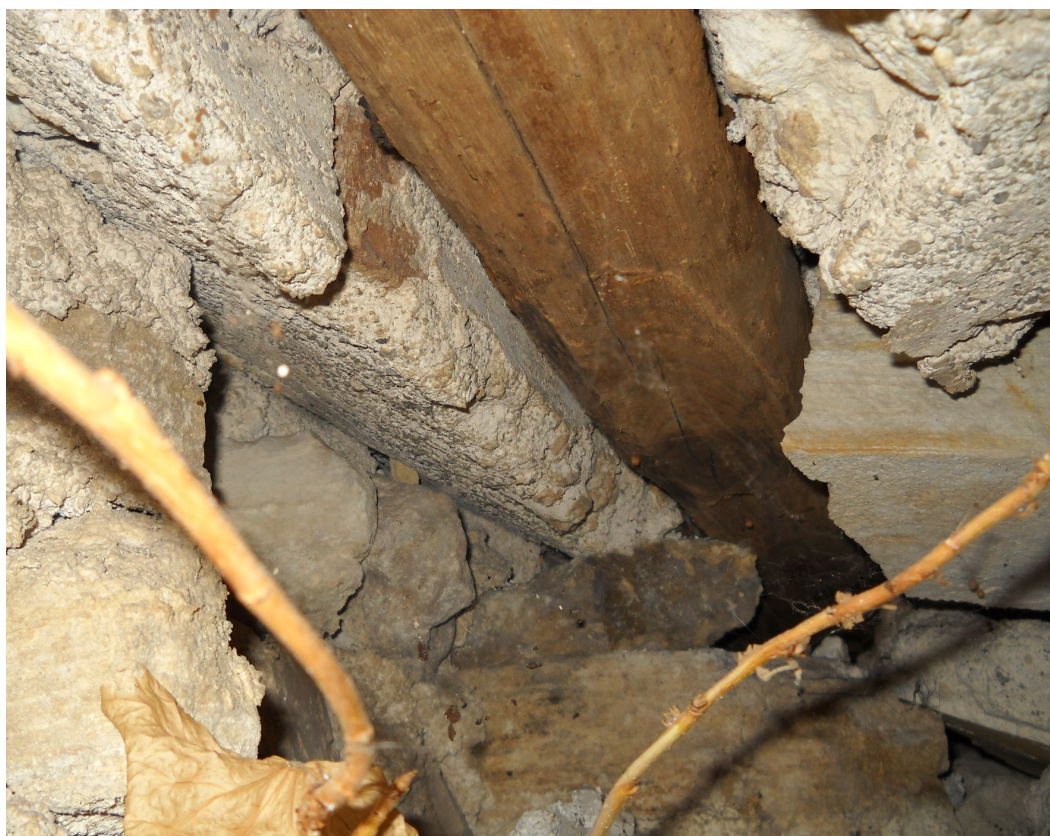
*Fig. 90 Fori di sfarfallamento nella membratura interna alla muratura.*

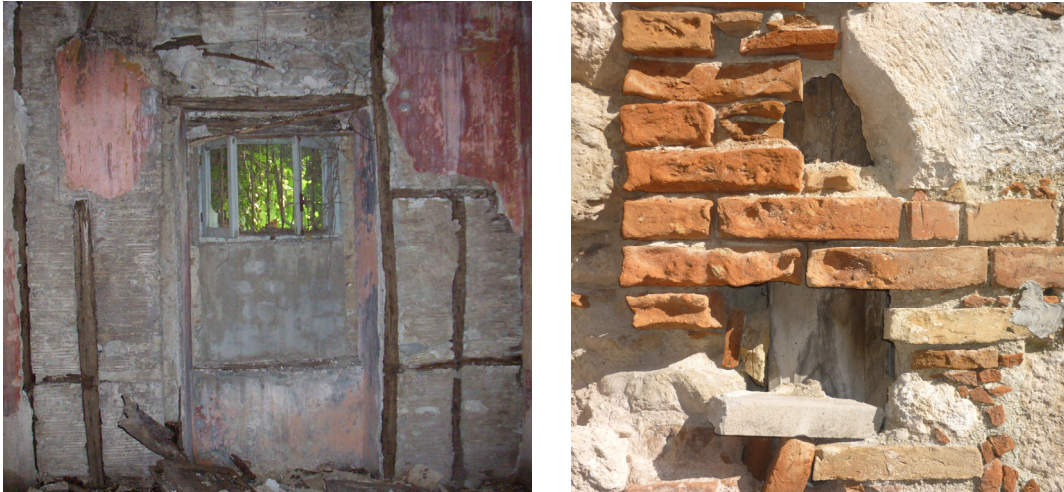
*Fig. 91* Differenti tipologie di sistema Borbonico. Il telaio è posto nella parte interna della muratura (fig. a sinistra) o all'esterna (fig. a destra).
