Dipartimento di Biologia, Ecologia e Scienze della Terra (DiBEST)

Scuola di Dottorato

CICLO XXVII

**COSTRUZIONE DI UN DATABASE GIS 3D PER UN APPROCCIO
MULTIDISCIPLINARE ALLA DIAGNOSTICA DI SANTA SOFIA
(ISTANBUL - TURCHIA)**

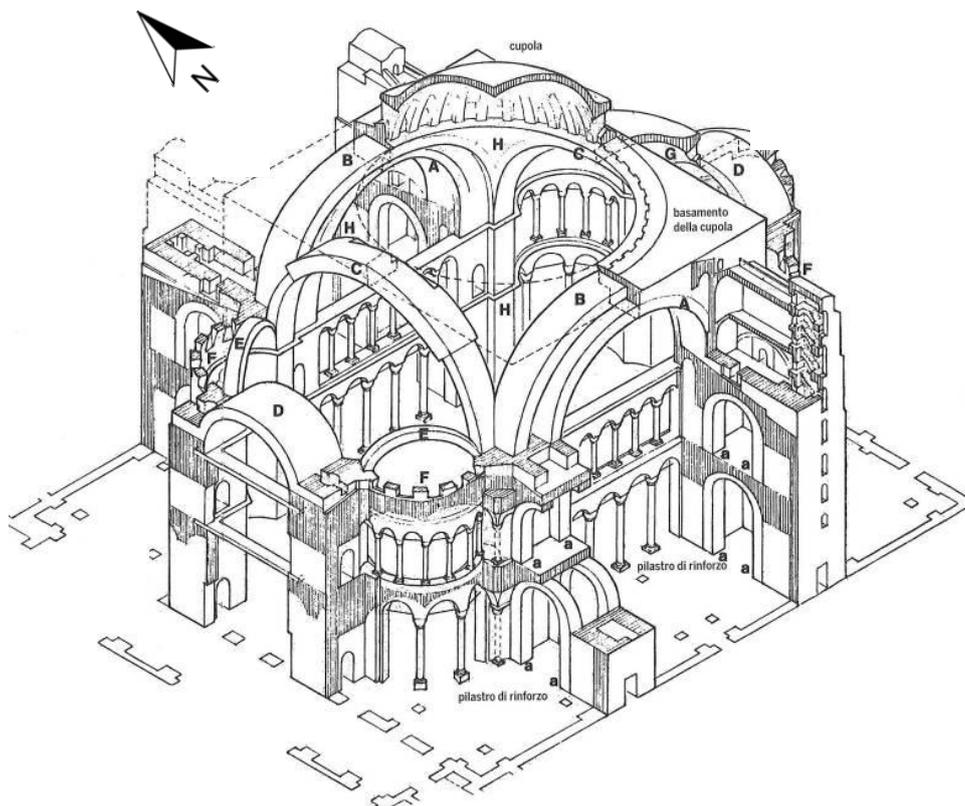
Fig. 1.6. Sistema costruttivo primario e secondario dell'edificio (da Mainstone, 2009).

Nel caso degli archi è importante distinguere i due sistemi presenti nella struttura: gli archi inferiori (Fig. 1.6, lettera A) che sorreggono i tympana, e quelli superiori (Fig. 1.6, lettera B) che sorreggono la cupola.

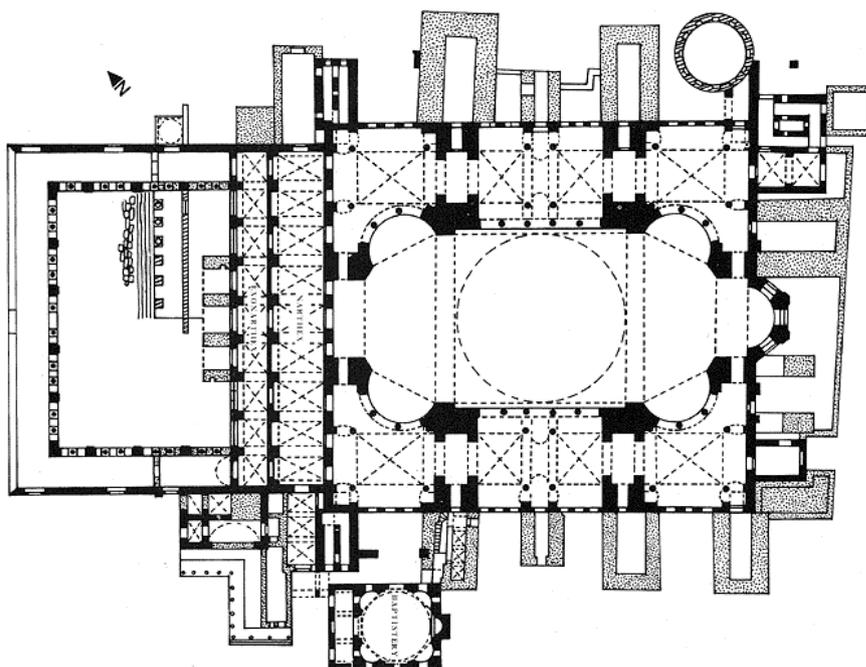
Fig. 1.7. Pianta di Santa Sofia.

L'edificio, con pianta quasi quadrata di dimensioni 71x77 m, presenta tre navate, arcate divisorie in doppio ordine ed un unico abside in corrispondenza della navata centrale (Fig. 1.7).

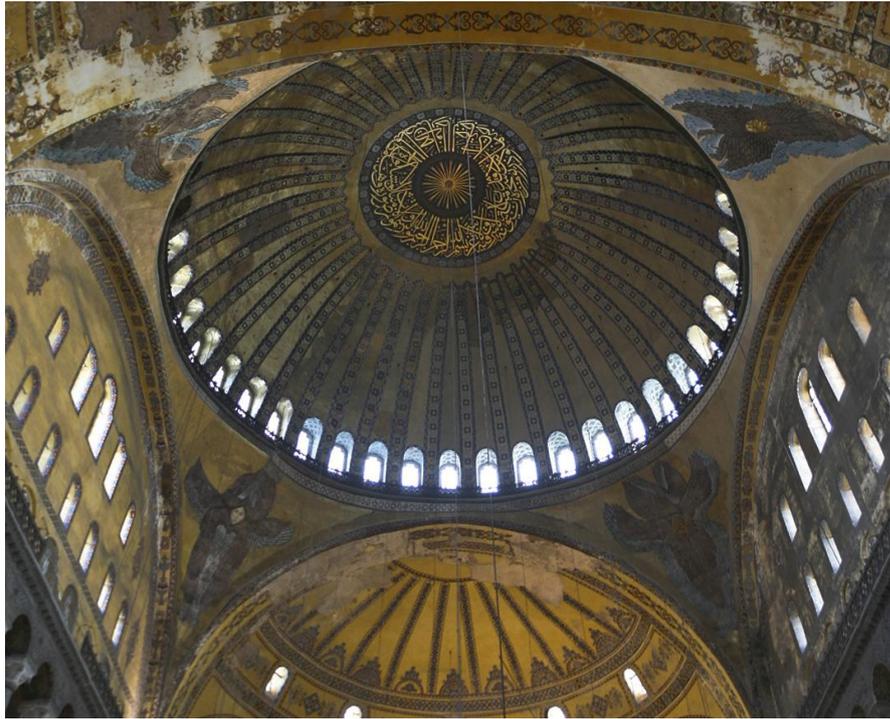
Fig. 1.9. Cupola centrale vista dal basso, con i 4 pennacchi che la sorreggono e i tympana visibili al lato nord e sud.

La cupola principale (Fig. 1.9), eretta su base rettangolare possiede un diametro massimo di 31.24 m ed un'altezza da terra di 55.6 m (Erdik e Croci, 2010). Nei quattro angoli si trovano i pennacchi (Fig. 1.6, lettera H) raffiguranti gli arcangeli (Fig. 1.9); questi rappresentano geometricamente porzioni triangolari di sfera che raccordano la base quadrata dei piloni sottostanti a quella emisferica della cupola. I pennacchi delimitano lateralmente gli archi principali (Fig. 6, lettera B) e sorreggono, assieme a questi ultimi, la cupola. Gli stessi pennacchi, assieme agli archi principali, scaricano il peso della cupola direttamente sui piloni sottostanti. Attraverso le finestre, poste alla base (in totale 40) corrono dei costoloni longitudinali (Fig. 1.9), efficaci per il sostegno della mole della cupola, più ellittica che circolare. Al di sotto del sistema di archi principali sono ubicati gli archi secondari (Fig. 1.6, lettera A). I paramenti murari posti al di sotto degli archi superiori a nord e sud costituiscono i tympana (Fig. 1.9).

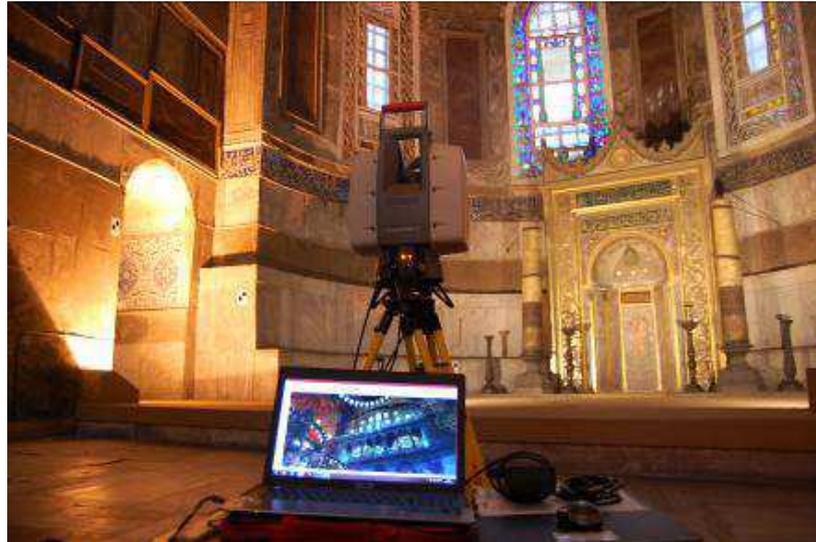
Fig. 2.1. Laser Scanner 3D utilizzato per il rilievo di Santa Sofia.

La strumentazione utilizzata per il rilievo di Santa Sofia (Fig. 2.1) è costituita da due scanner laser prodotti dalla Leica Geosystems, i modelli "Scan Station 2" e "Scan Station C-10" ad impulsi ad altissima velocità, con compensatore bi-assiale integrato, con una velocità di scansione massima istantanea fino a 50.000 punti/sec. e media variabile in base alla densità di scansione specifica e al campo di vista. La densità di scansione effettuata è stata non superiore a 5 mm.

Il modello tridimensionale (3D) di Santa Sofia è stato realizzato attraverso l'impiego del Laser Scanner 3D (Fig. 2.1), uno strumento che consente il rilevamento di modelli tridimensionali tramite misurazioni laser, ad elevata precisione ed ad ampia portata (4 mm di errore ogni 50 metri), attraverso i quali è possibile rappresentare, con notevole accuratezza, elementi di svariate dimensioni.

La scansione mediante Laser Scanner ha interessato sia l'interno che l'esterno dell'edificio. Tale metodologia è stata utilizzata per creare la piattaforma su cui impostare il database GIS 3D e per studiare e misurare la deformazione dell'edificio.

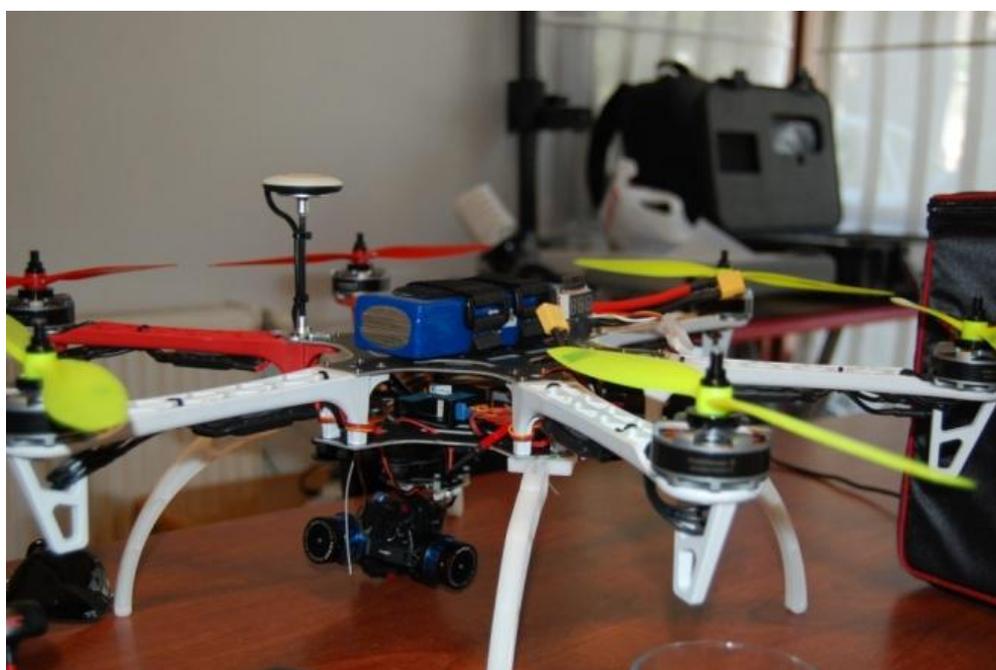
Fig. 2.2. Drone esarotore impiegato per i rilievi di Santa Sofia.

- alleggerimento dei carrelli;
- motori potenziati (740 kV);
- eliche in ABS irrigidite;
- modalità di volo stabile;
- buzzer con allarme a 10V;
- sistema di visione Fastshark con uscita a 5.8GHz e occhiali Attitude; ricezione con *Diversity System + Booster* per potenziare la trasmissione in tempo reale del segnale foto/video all’operatore;
- sistema di trasmissione potenziato a 1500 milliwatt alimentato da batteria autonoma;
- radiocomando di controllo: Futaba “T8J”.

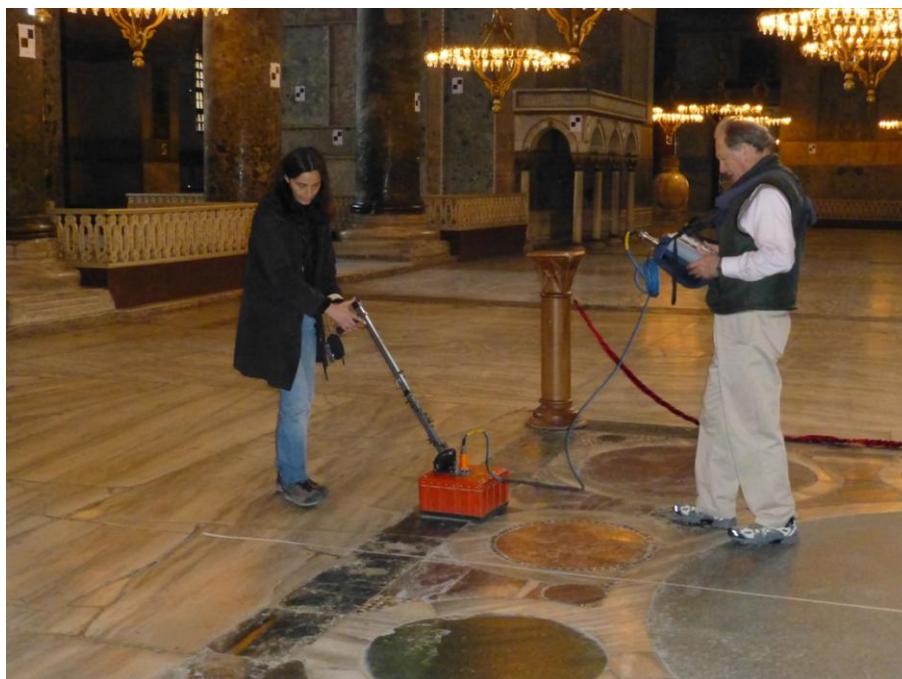
Fig. 2.3. Strumentazione GPR utilizzata per le indagini georadar a Santa Sofia.

Lo studio è stato condotto con un georadar SIR 3000 della GSSI con un'antenna da 400 MHz (Fig. 2.3) ed una da 900 MHz. L'antenna a 400 MHz è stata già utilizzata con successo per lo studio dei resti sepolti in contesti urbani (Barba e Ortiz, 2001; Barba, 2003), soprattutto nelle strade ed è stata impiegata per lo studio della pavimentazione del piano terra, mentre l'antenna da 900 MHz è stata utilizzata per lo studio della pavimentazione del piano superiore.

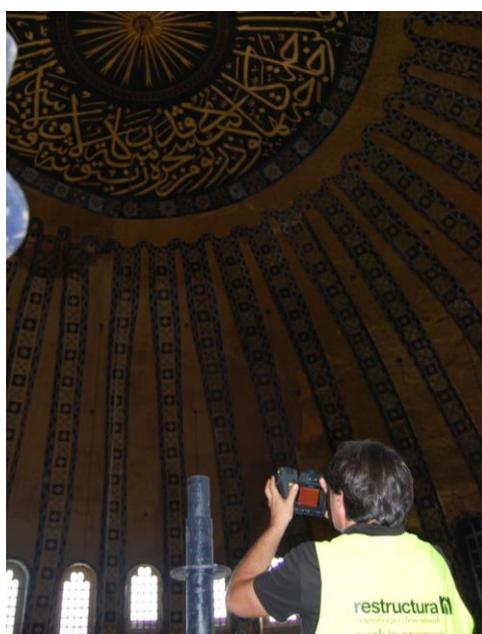
Fig. 2.4. Termocamera IR Flir Systems AB “SC640” utilizzata per le indagini a Santa Sofia.

Nelle ricerche effettuate a Santa Sofia, le indagini termografiche sono state eseguite con l'ausilio di una termocamera dotata di un microbolometro non raffreddato, modello SC640, prodotta dalla Flir Systems AB, modello "SC640" (Fig. 2.4), dotata di lente da 24° con zoom elettronico di 8x. La termocamera possiede una risoluzione IR di 640x480, una sensibilità termica di 30 mK a 30 °C con una frequenza di immagine di 30 Hz. Il campo di vista è di 24°x18° (FOV) con una distanza minima di messa a fuoco pari a 0.3 m. La

distanza massima dipende dalle differenze di temperatura tra l'oggetto e l'ambiente circostante; nel caso di Santa Sofia la distanza massima, tra la strumentazione e l'oggetto, si è protratta anche oltre i 25 metri. La precisione della strumentazione è contenuta tra ± 1 °C o $\pm 1\%$ in un intervallo di temperatura fino a 120°C e possiede un campo spettrale compreso tra 7.5 e 13 μm . La stessa strumentazione presenta inoltre una fotocamera digitale incorporata, dalla risoluzione di 3.2 Megapixel, ed è dotata di uno slot per scheda di memoria SD sulla quale sono state memorizzate le immagini termografiche (radiometriche), le immagini digitali equivalenti ed i video termici.

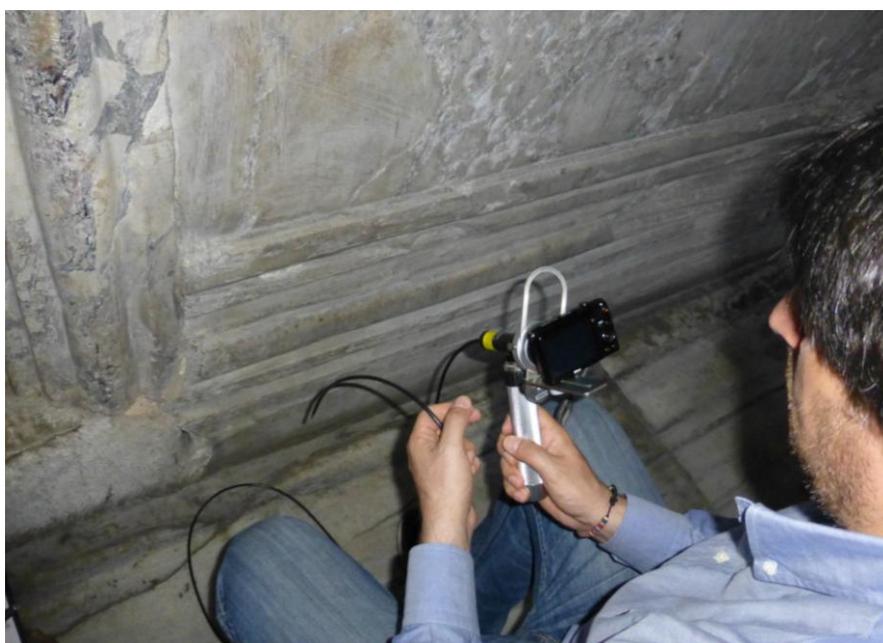
Fig. 2.5. Fibroscopio Moritex "Light Scope".

Una componente fondamentale dell'endoscopio è la sorgente di illuminazione che può essere a luce fredda, alogena o a luce di Wood (ultravioletta). Recentemente si stanno affermando sul mercato i videoendoscopi, costituiti da una microtelecamera a stato solido (con sensori CCD) di dimensioni estremamente ridotte (fino a 2÷3 mm di diametro), collegata attraverso un cavo ad un acquirente-condizionatore di segnali e ad un monitor televisivo. Con tale sistema si superano talune limitazioni insite nel sistema ottico (Caneva, 2002).

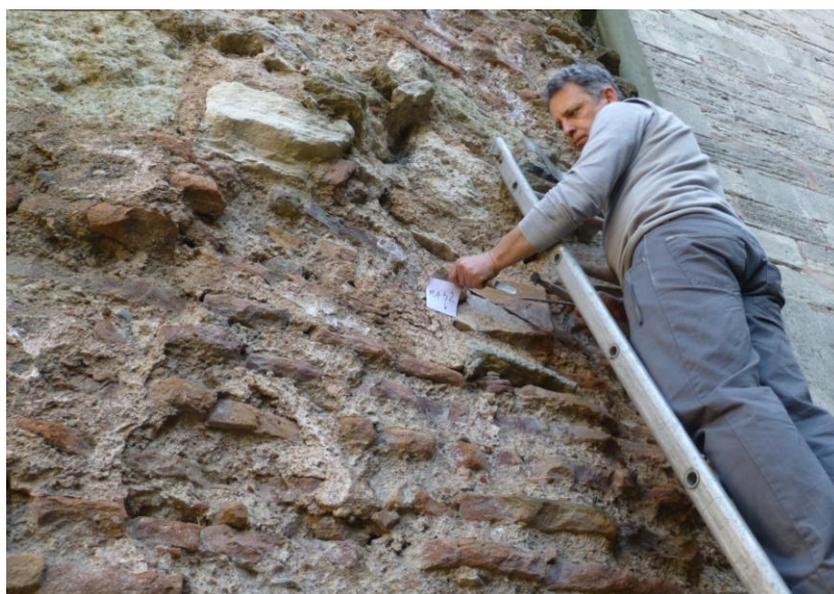
Fig. 3.1. Esempio di campionamento delle malte di allettamento, effettuato a Santa Sofia.

Per effettuare tali metodologie è stata necessaria una fase di campionamento (Fig. 3.1), con lo scopo di prelevare il materiale necessario per poter, successivamente, eseguire su di esso le indagini diagnostiche in laboratorio. Il prelievo dei campioni prevede delle regole ben precise: il campione prelevato deve essere rappresentativo, vale a dire, deve riassumere in sé le problematiche relative ad una zona omogenea e la sua composizione deve rispecchiare completamente quella dell'insieme da cui è stata estratta (Raccomandazione Normal 3/80). Inoltre, la tecnica di campionamento più appropriata e la dimensione del campione devono essere scelte in base al materiale, allo stato di conservazione, al tipo ed al numero di analisi che devono essere effettuate sul campione.

Nel presente lavoro di tesi sono stati prelevati in totale 20 campioni di malta di allettamento (Tab. 3.1). Trattandosi di materiali piuttosto coerenti, il prelievo è stato effettuato mediante rimozione meccanica tramite scalpello e martello.

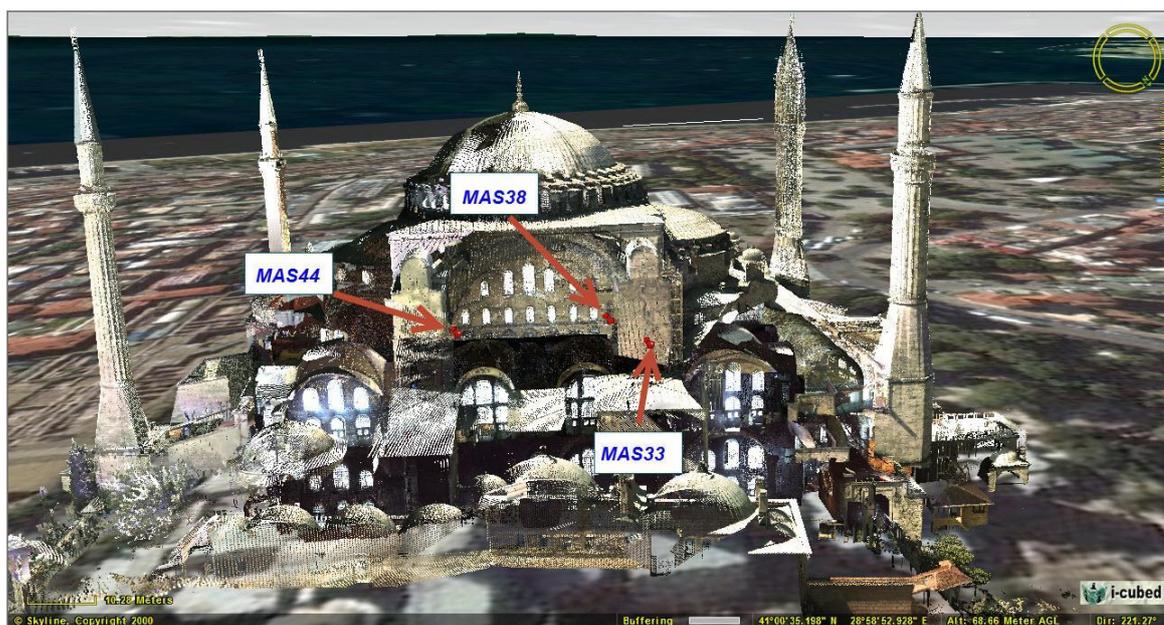
Fig. 3.2. Campioni prelevati dal prospetto nord, riportati nella schermata del GIS 3D.

Il campionamento ha interessato diverse parti dell'edificio e ha riguardato principalmente la parte esterna, in particolare il prospetto nord (Fig. 3.2), il prospetto nord-ovest (Fig. 3.3), il prospetto ovest (Fig. 3.4) ed il prospetto sud (Fig. 3.5).

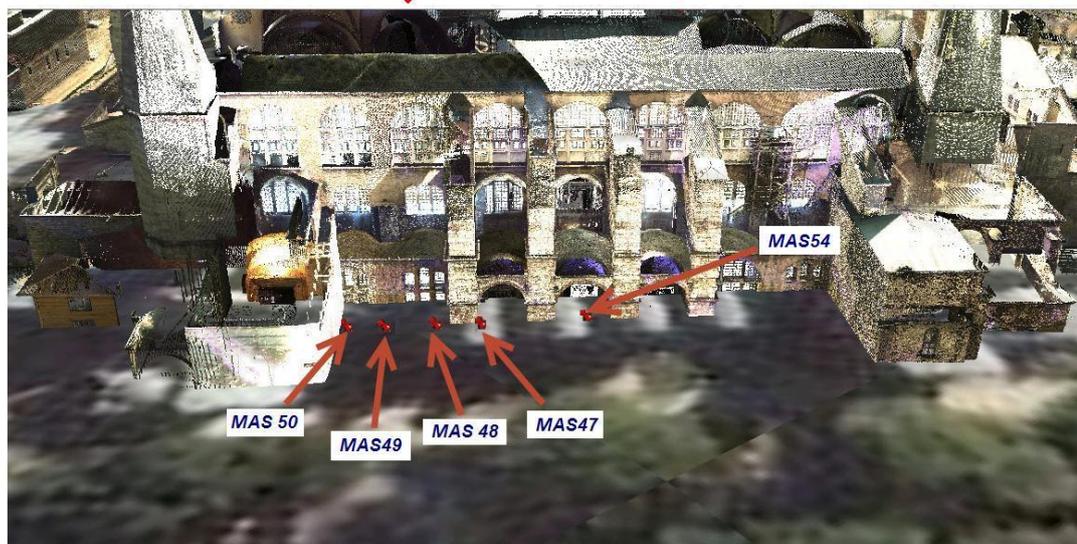
Fig. 3.4. Campioni prelevati dal prospetto ovest (ingresso principale) riportati nella schermata del GIS 3D. Nell'immagine sottostante sono riportati i campioni di malta prelevati nei resti della seconda Santa Sofia (MAS50-MAS47) e nei cunicoli sotterranei (MAS54).

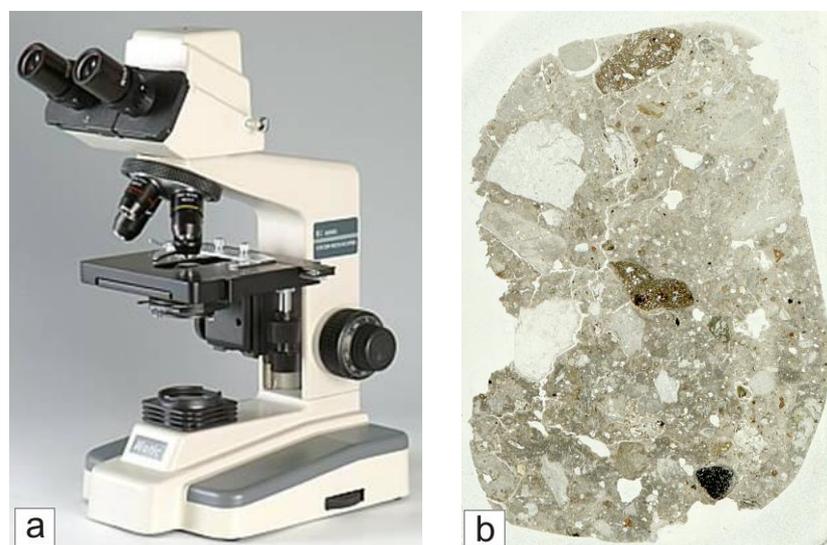
Fig. 4.1. a) Microscopio ottico polarizzatore a luce trasmessa. b) Esempio di sezione sottile di una malta (ingrandimento 3x), immagine a nicol paralleli.

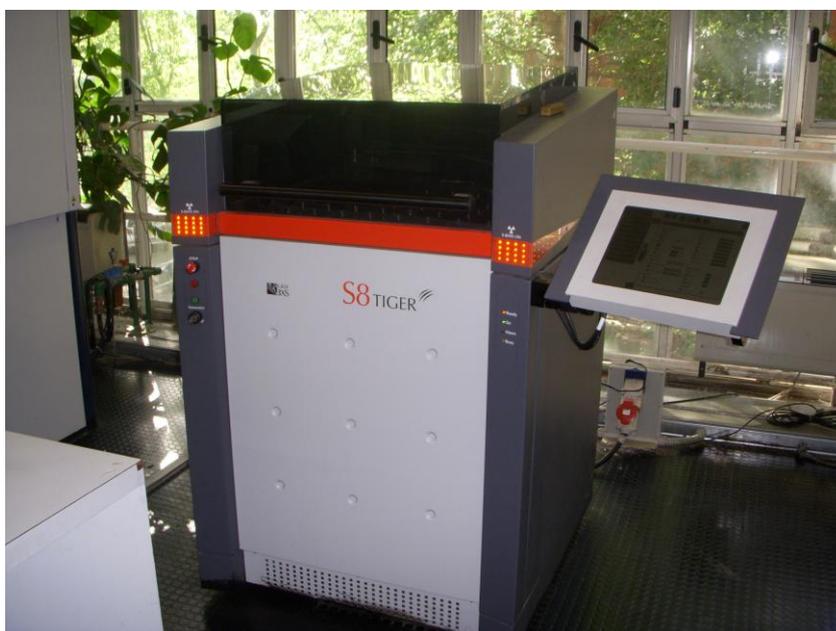
Fig. 4.6. Spettrometro di Fluorescenza Bruker S8 Tiger WD X-ray utilizzato per l'analisi.

Per avere un'analisi chimica completa e normalizzare i dati ottenuti attraverso l'analisi XRF, è necessario considerare anche il contenuto d'acqua intrappolato all'interno dei reticoli cristallini dei minerali. Per questo motivo viene eseguita sul campione la perdita per calcinazione (LOI = *loss on ignition*) attraverso pesate effettuate prima e dopo aver posto il campione in forno, per circa un'ora, alla temperatura di 900 °C. Naturalmente per evitare che insieme all'acqua di cristallizzazione venga calcolata anche l'acqua di imbibizione e assorbimento, prima di effettuare la misura, è importante lasciare il campione in forno alla temperatura di 110 °C per circa un'ora, in modo da eliminare l'acqua di disturbo non contenuta all'interno dei reticoli cristallini.

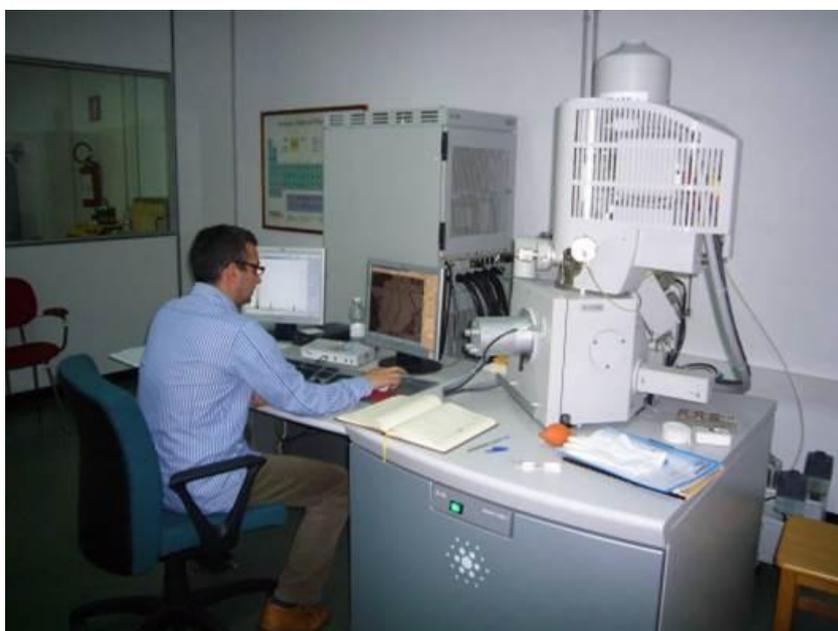
Fig. 4.8. Microscopio elettronico a scansione FEI Quanta 200 Instrument, dotato di un detector EDAX Si/Li, utilizzato per l'analisi dei campioni.

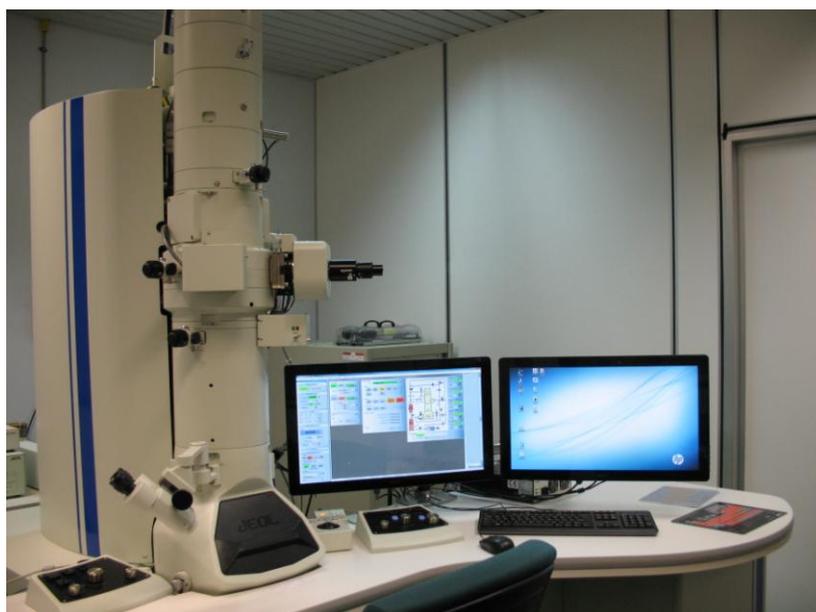
Fig. 4.9. Microscopio elettronico a trasmissione (TEM) Jeol JEM 1400 Plus utilizzato per l'analisi dei campioni.

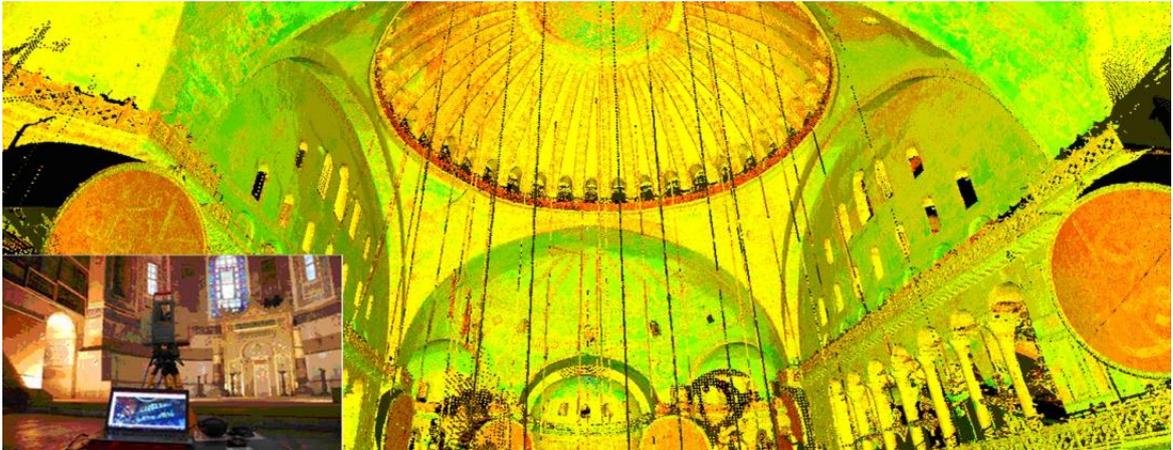
Fig. 5.2. Acquisizione laser scanner della nuvola di punti in 3D dell'interno di Santa Sofia.

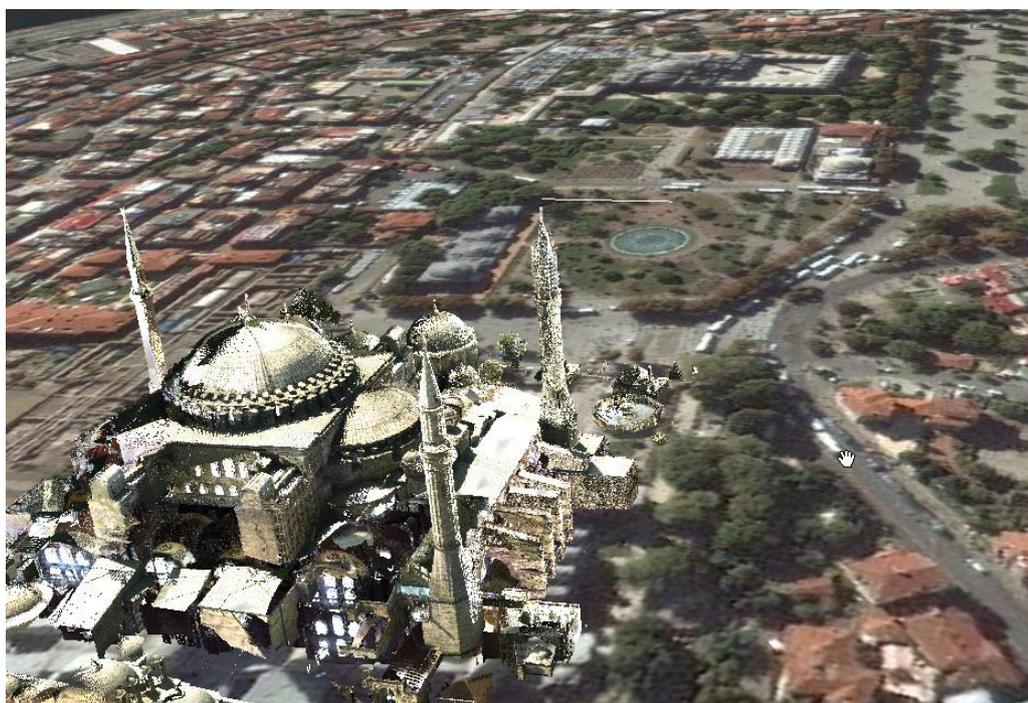
Fig. 5.4. Modello tridimensionale di Santa Sofia ricostruito mediante l'acquisizione con Laser Scanner.

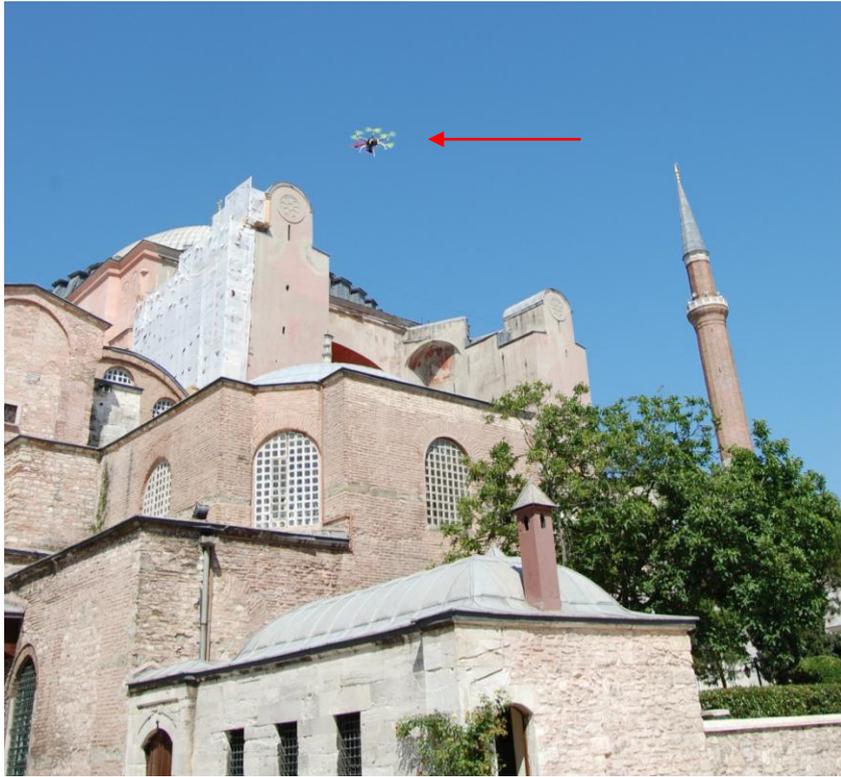
Fig. 5.6. Volo del drone su Santa Sofia.

Proprio sulle zone d'ombra, localizzate in fase di elaborazione, sono stati focalizzati gli sforzi per annullarne o ridurne al minimo gli effetti. Tali zone, posizionate soprattutto all'esterno sulle parti sommitali (sporgenze, tetti e minareti), a causa della loro posizione non potevano essere riprese con la classica raccolta laser scanner 3D. Appurata l'impossibilità di posizionare il macchinario di acquisizione sopra i tetti del monumento (che ricordiamo essere alto più di 60 metri) si è deciso un approccio innovativo per colmare queste zone d'ombra, usando gli innovativi sistemi UAV (Unmanned Aerial Vehicle) detti anche Droni (Fig. 5.5 e Fig. 5.6).

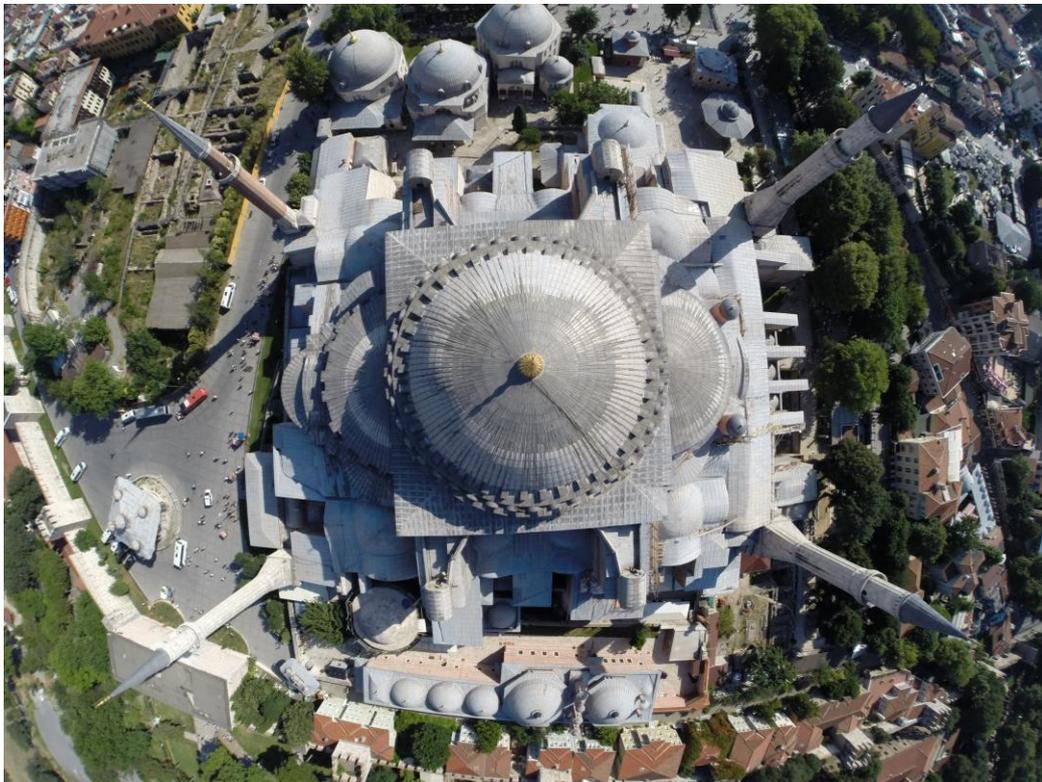
Fig. 5.7. Ripresa aerea dall'alto eseguita dal drone in cui è visibile l'intero edificio di Santa Sofia.

Le riprese mediante drone, oltre ad integrare i dati del rendering fotografico, hanno fornito una visione completa dell'intero edificio (Figs. 5.7 e 5.8), consentendo il monitoraggio delle zone più a rischio ed identificando i fenomeni di alterazione e degrado (Raccomandazione Normal 1/88) presenti nella parte esterna dell'edificio (Figs. 5.9 - 5.12)

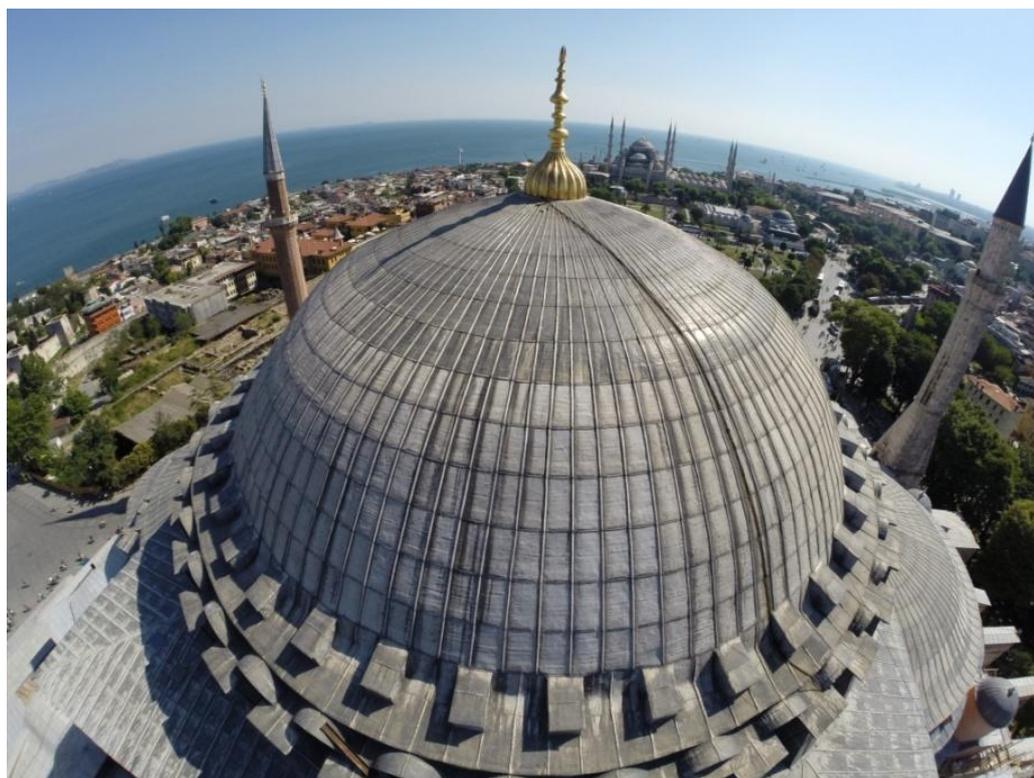
Fig. 5.8. Ripresa aerea da drone della Cupola di Santa Sofia.

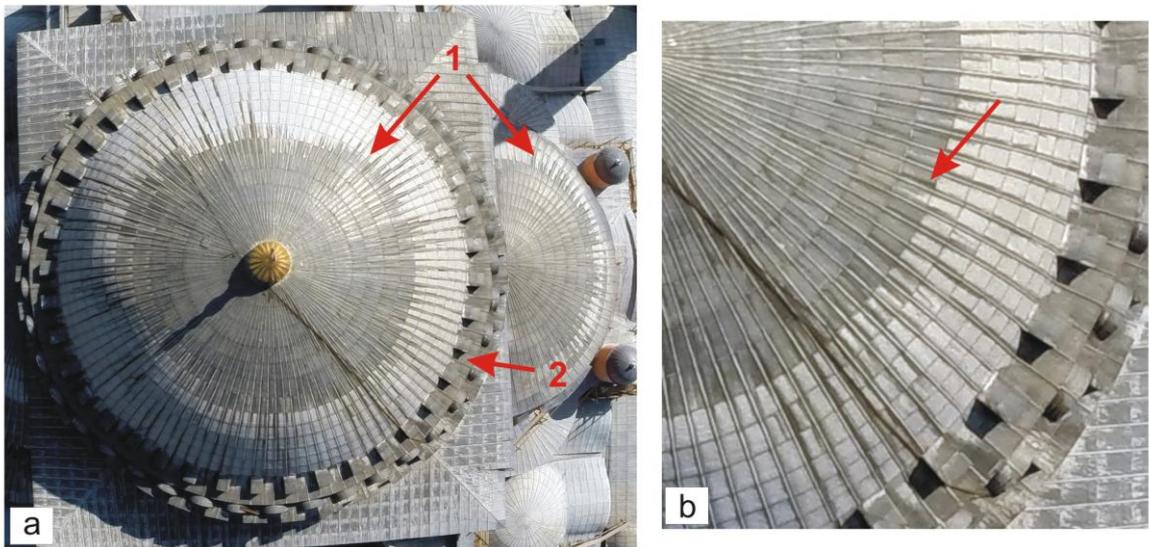
Fig. 5.9. a) Particolare della cupola con alterazione cromatica (foto aerea da drone). b) Particolare dell'alterazione cromatica presente tra le lastre di piombo che costituiscono la cupola.

In particolare, per quanto riguarda la cupola, dalle immagini (Fig. 5.9) è possibile notare un'alterazione cromatica delle varie lastre di piombo che costituiscono la cupola e le semicupole. Come evidenziato in Fig. 5.9a (punto 1), esiste una linea di demarcazione in cui si ha una variazione di colore che dipende dalla diversa giacitura delle lastre. Questo fenomeno è evidente anche nelle lastre di piombo poste alla base della cupola (Fig. 5.9a, punto 2) e al contatto tra le lastre di piombo (Fig. 5.9b), punto in cui l'acqua, trovando maggiore appiglio, svolge un'azione di degrado più elevata.

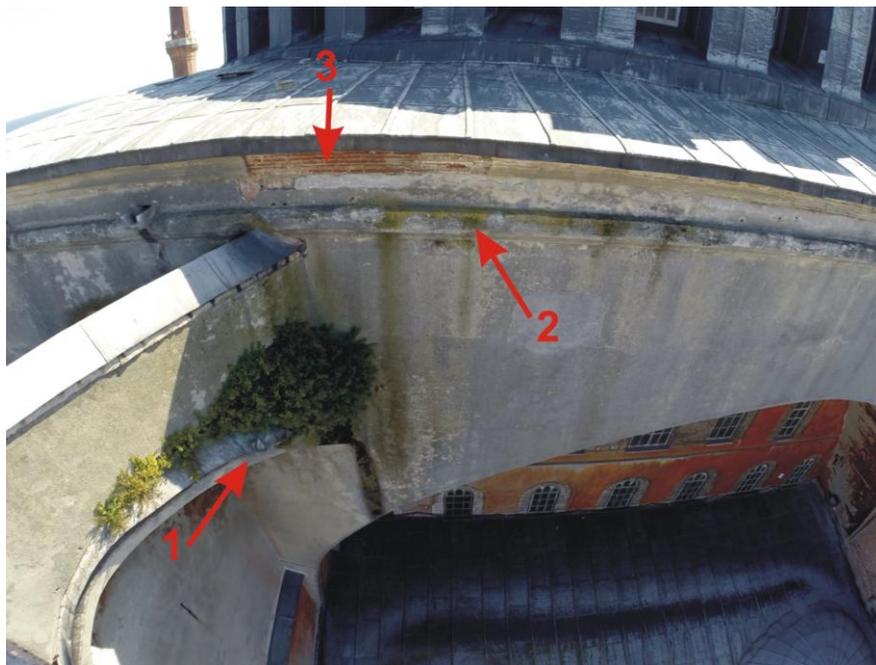
Fig. 5.10. Lato nord-est di Santa Sofia in cui è visibile la presenza di piante vascolari (1), patina biologica (2) e distacchi dell'intonaco (3).

Altri fenomeni di degrado sono evidenti nel lato nord-est dell'edificio, in particolare è possibile evidenziare la presenza di piante vascolari (Fig. 5.10, punto 1), patina biologica (Fig. 5.10, punto 2) e distacchi dell'intonaco che rendono visibile la struttura interna in laterizi (Fig. 5.10, punto 3).

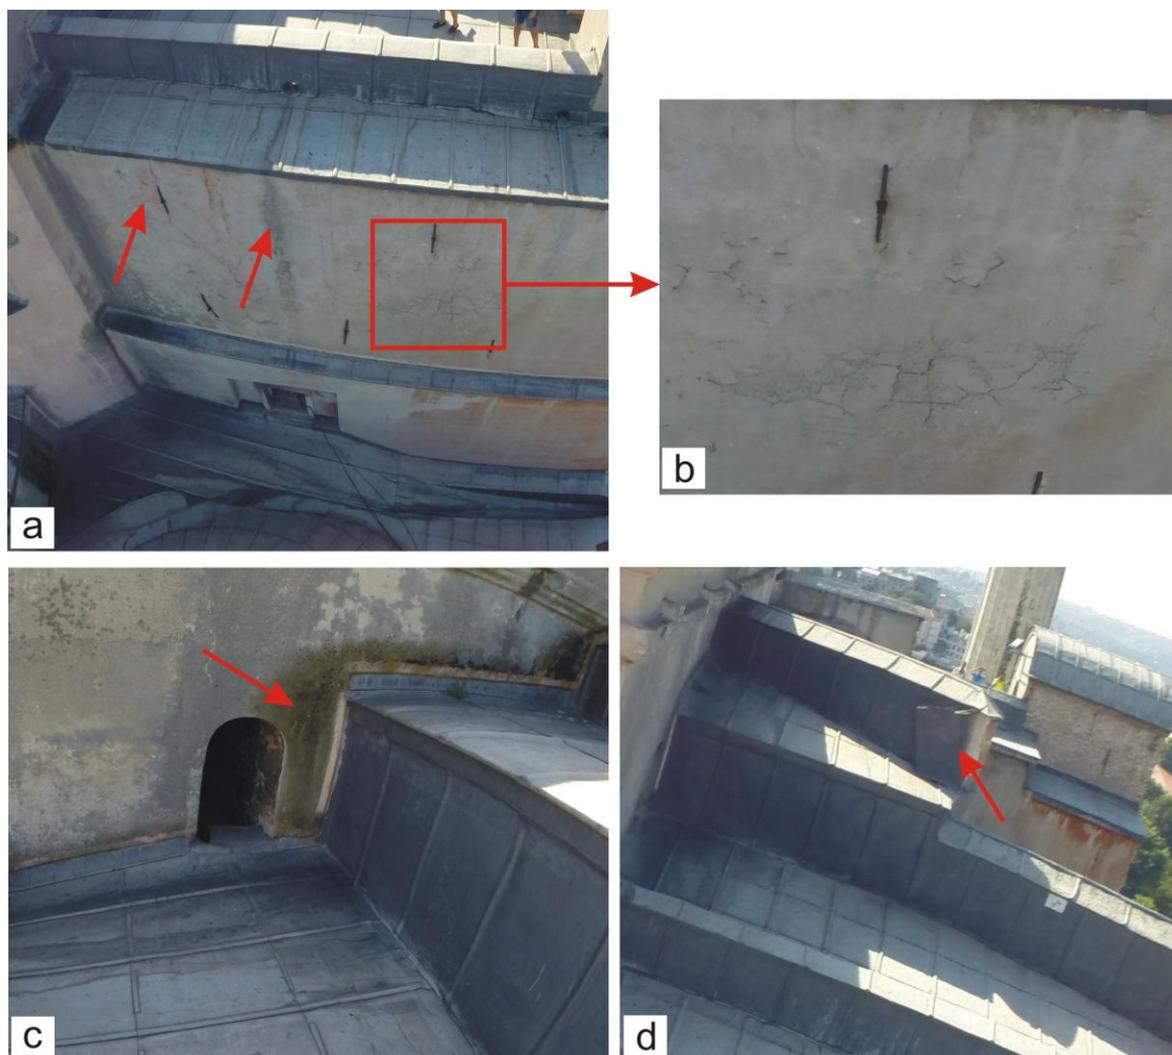
Fig. 5.11. Lato nord-est di Santa Sofia in cui sono visibili diversi fenomeni di degrado: macchie e deposito superficiale (a), crepe (b), patina biologica (c) e distacco di alcune lamine di piombo (d).

Sempre nel lato nord-est sono evidenti altri fenomeni di degrado quali: macchie e deposito superficiale (Fig.5.11a), crepe (Fig. 5.11b), patina biologica (Fig. 5.11c) e distacco di alcune lamine di piombo (Fig. 5.11d).

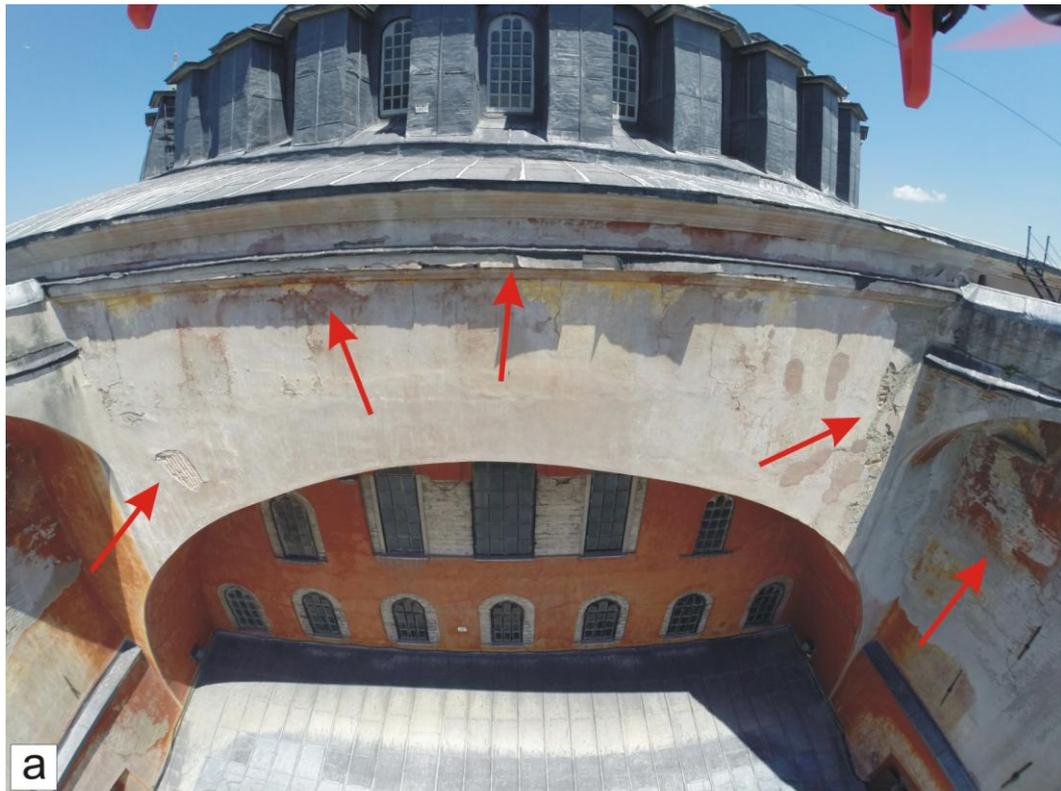
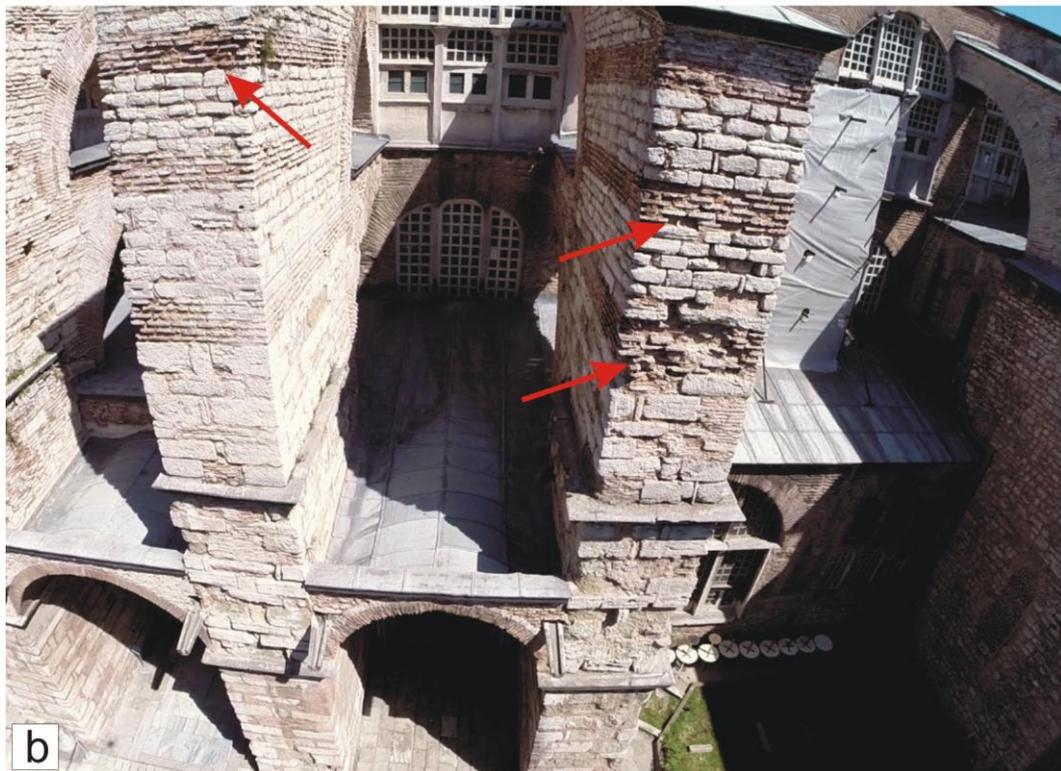
Fig. 5.12. Prospetto ovest dell'edificio con distacchi, esfoliazioni e macchie (a) e polverizzazione di laterizi e calcareniti (b).

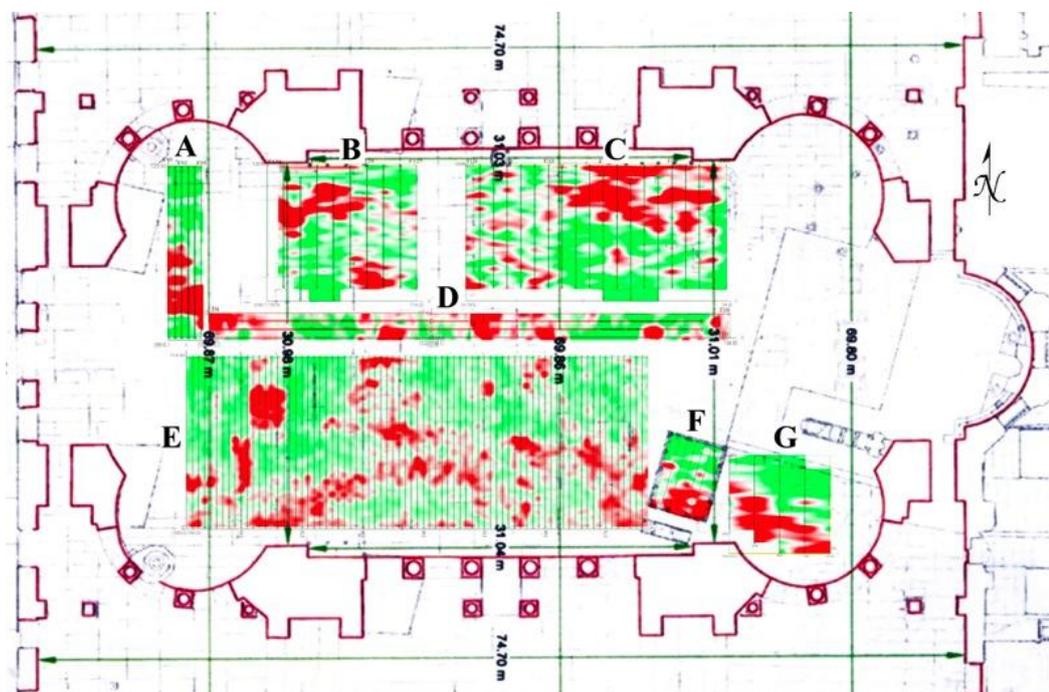
Fig. 5.13. Aree studiate con il georadar. Quella presentata è la slice a 2 metri di profondità. [A: zona nord-ovest. B e C: zona a nord. D: zona centrale. E: zona sud. F: la galleria del muezzin. G: zona sud-est] (Barba et al., in press).

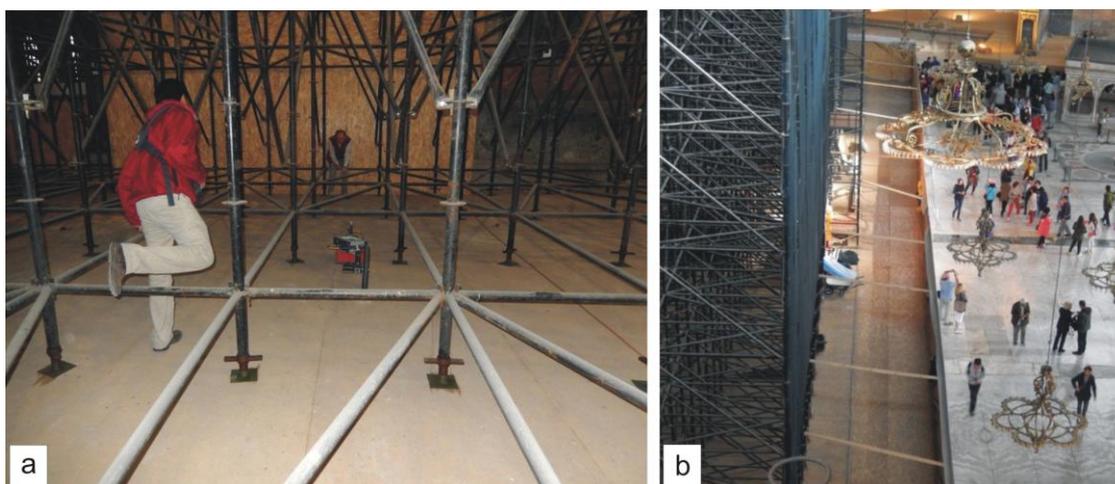
Fig. 5.14. a) Indagine georadar della zona settentrionale della navata centrale sotto l'impalcatura. b) Parte settentrionale della navata coperta da impalcature per i lavori di restauro (a sinistra) e pavimento di marmo di Santa Sofia (a destra).

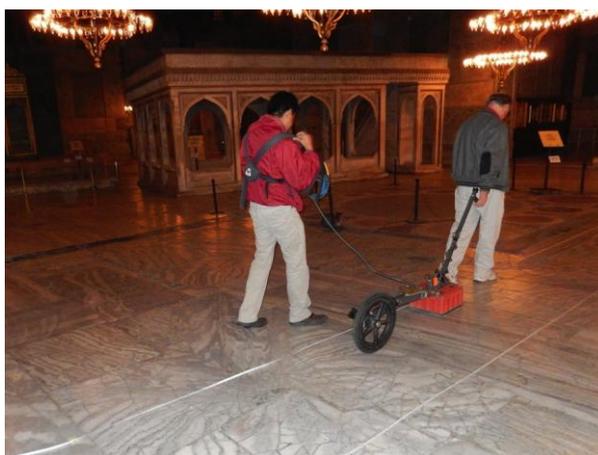
Fig. 5.15. Acquisizione dei dati georadar sul pavimento della navata centrale vicino al mosaico di marmo. Nella parte posteriore è visibile la galleria del muezzin.

La prima zona indagata riguarda il pavimento di marmo della navata centrale di Santa Sofia (Fig. 5.13, zona D; Fig. 5.14b; Fig. 5.15). Come dimostrato dall'indagine georadar, la

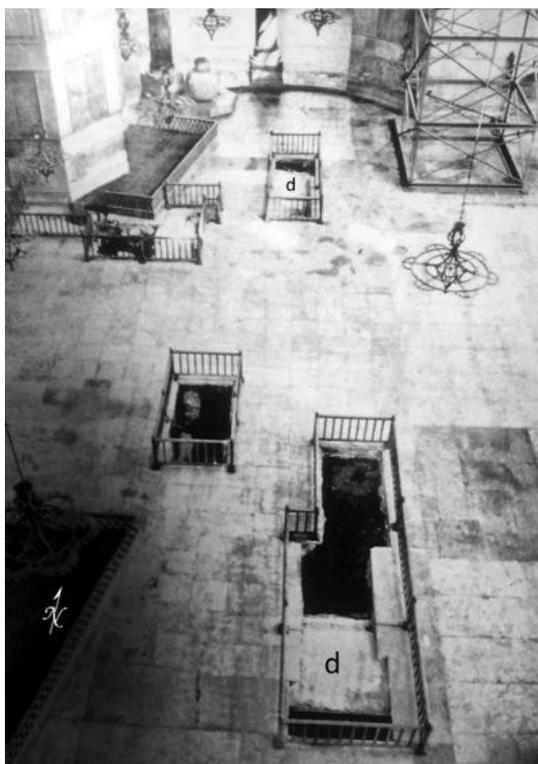
Fig. 5.17. Immagine che mostra alcune delle aree scavate negli anni '50. Contrassegnate con la lettera d sono delle pareti parallele molto superficiali sotto il pavimento in marmo (da Van Nice, 1965).

A metà del XX secolo gli scavi archeologici effettuati in prossimità dell'ingresso principale della navata hanno permesso di mettere in luce la presenza di muri spessi in alcune parti della zona occidentale della navata (Van Nice, 1965; Fig. 5.17).

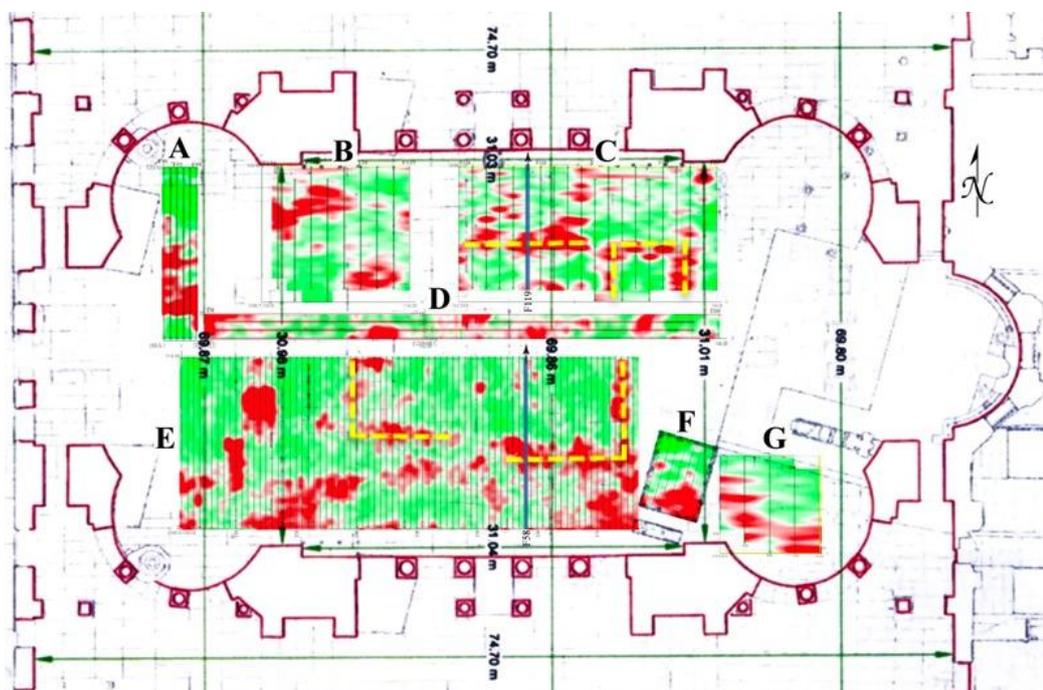
Fig. 5.18. *Slice* della navata centrale del piano terra di Santa Sofia alla profondità di 1.5 m. In giallo l'interpretazione di una struttura. In blu le linee del georadar che passano dove ci sono le pareti (Barba et al., in press).
