Dipartimento di Biologia, Ecologia e Scienze della Terra (DiBEST)

Scuola di Dottorato

CICLO XXVII

**COSTRUZIONE DI UN DATABASE GIS 3D PER UN APPROCCIO
MULTIDISCIPLINARE ALLA DIAGNOSTICA DI SANTA SOFIA
(ISTANBUL - TURCHIA)**

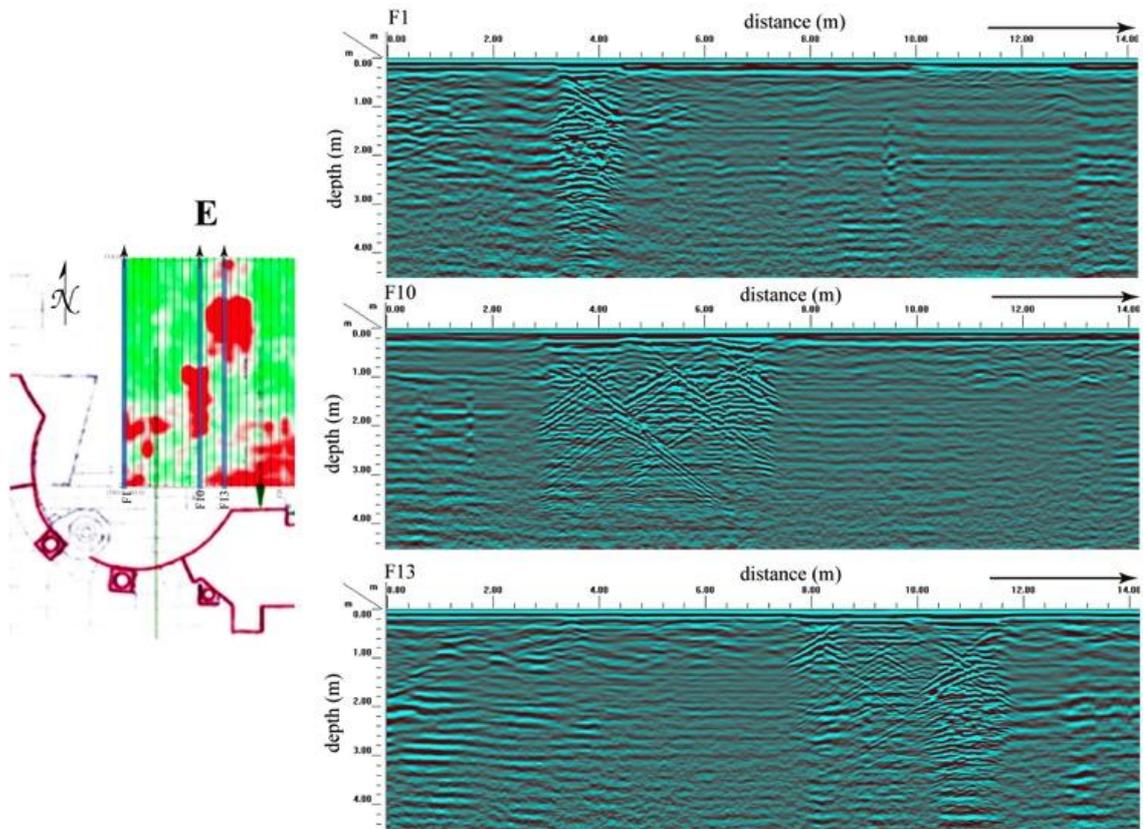
Fig. 5.19. Radargrammi individuali F1, F10 e F13 che mostrano riflessioni multiple nella parte occidentale della navata centrale (Barba et al., in press).

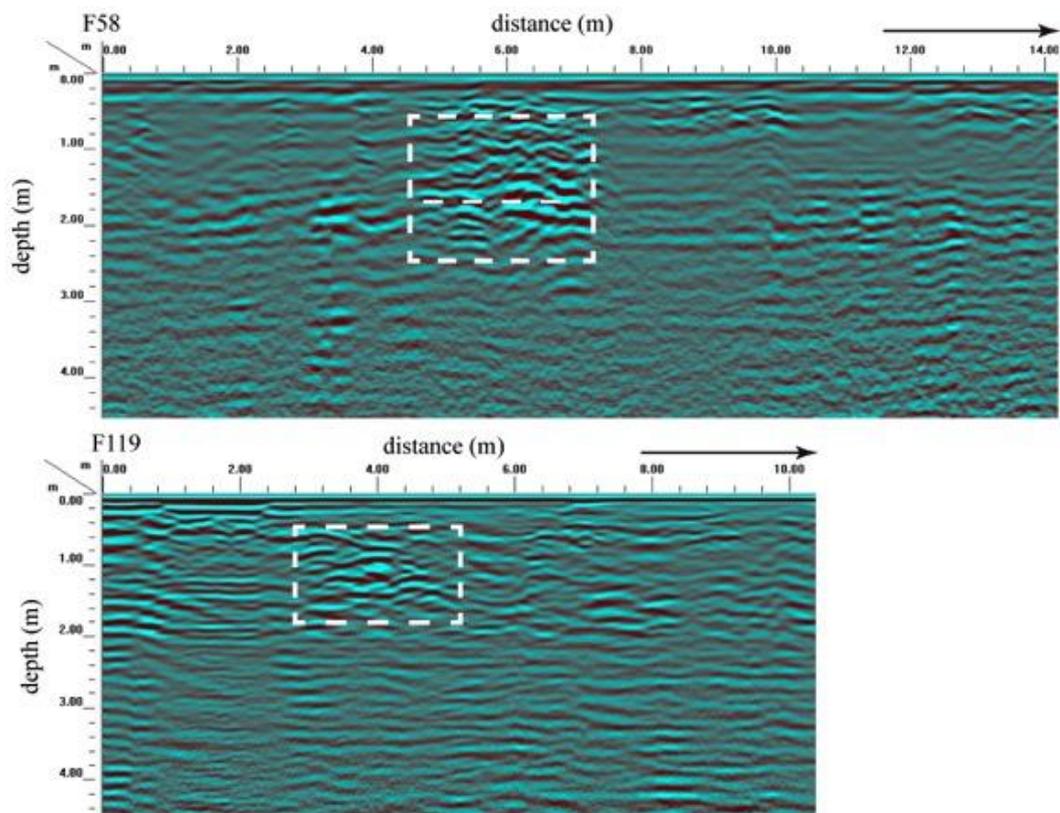
Fig. 5.20. Radargrammi delle linee F58 e F119 che mostrano le riflessioni provocate dalla presenza di muri (Barba et al., in press).

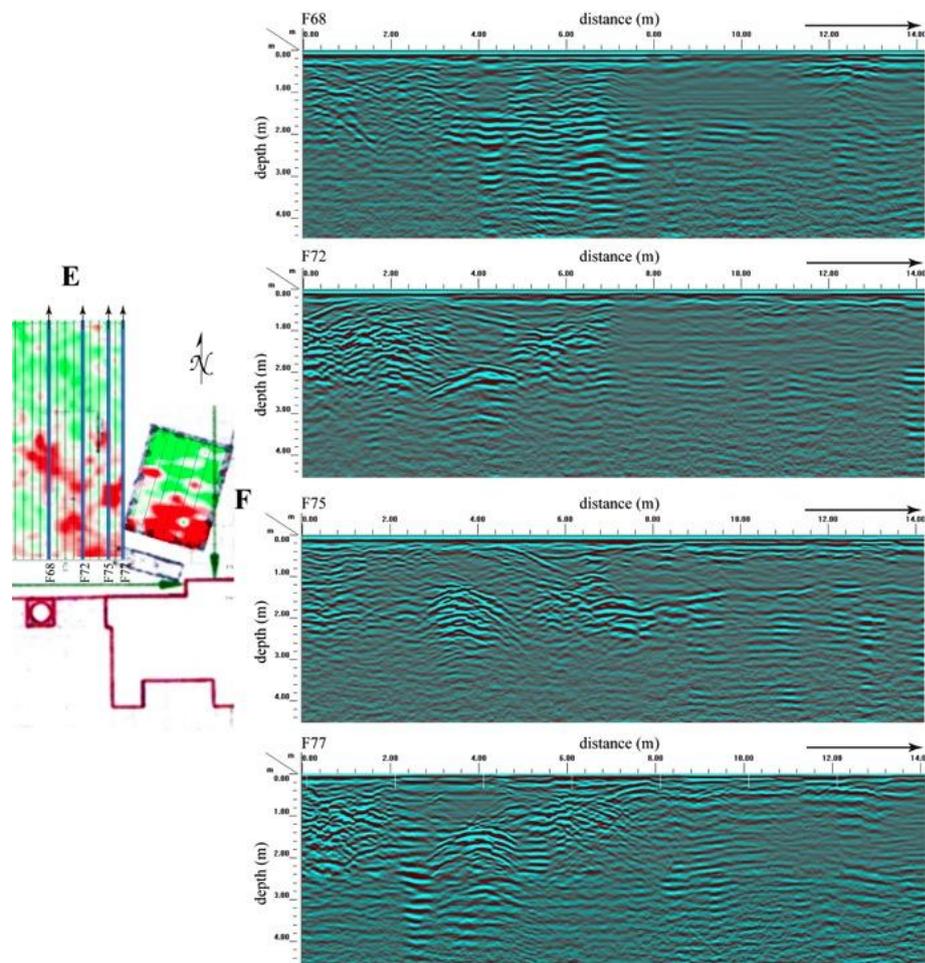
Fig. 5.21. Radargrammi delle linee F 68, 72, 75 e 77, che mostrano la riflessione importante a 1.5 m di profondità.

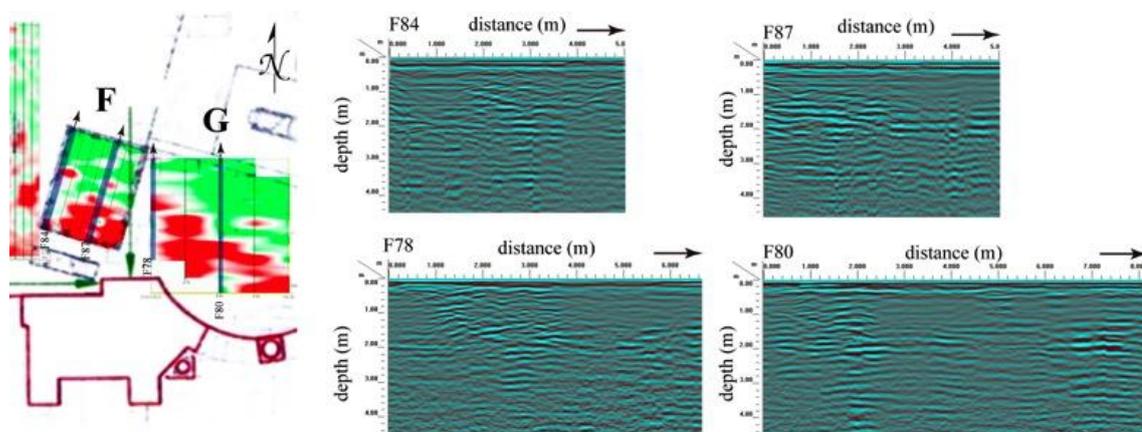
Fig. 5.22. La figura mostra la posizione delle linee F84, 87, 78 e 80 ed i rispettivi radargrammi. Le linee F84 e F87 sono all'interno della galleria del muezzin. Le linee F78 e 80 sono nella parte sud-orientale di Santa Sofia (Barba et al., in press).

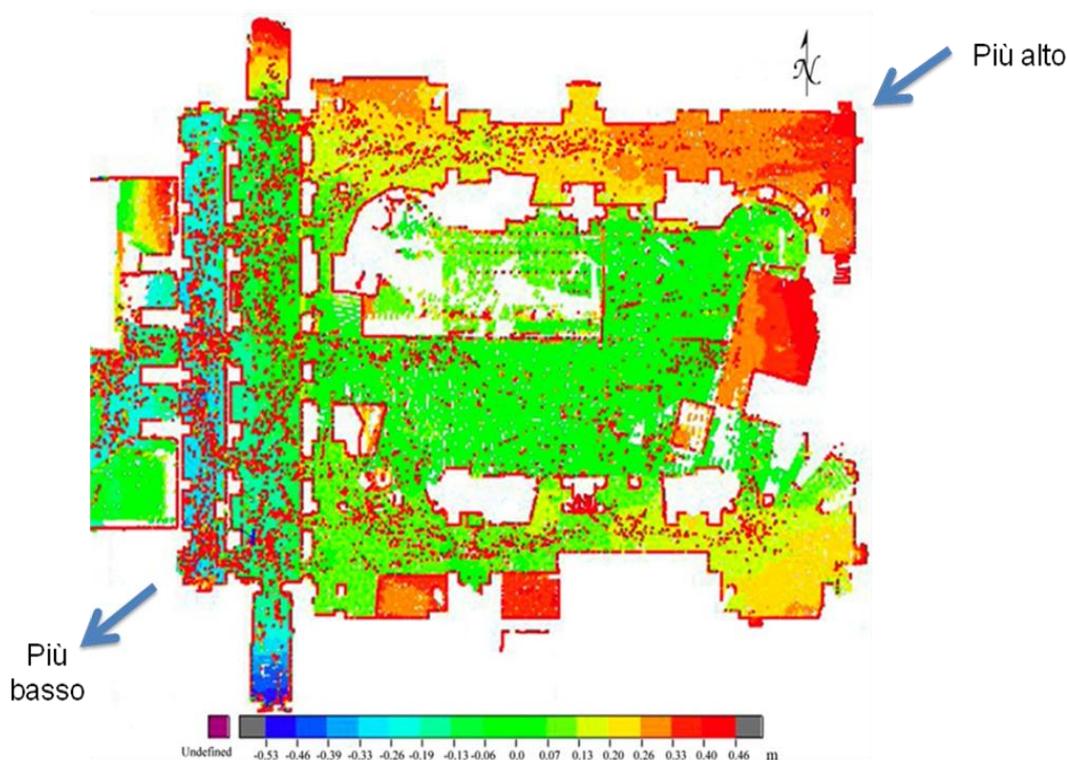
Fig. 5.23. Mappa topografica della pavimentazione di Santa Sofia ottenuta mediante scansione 3D . Nella navata centrale il verde indica una zona pianeggiante (Barba et al., in press).

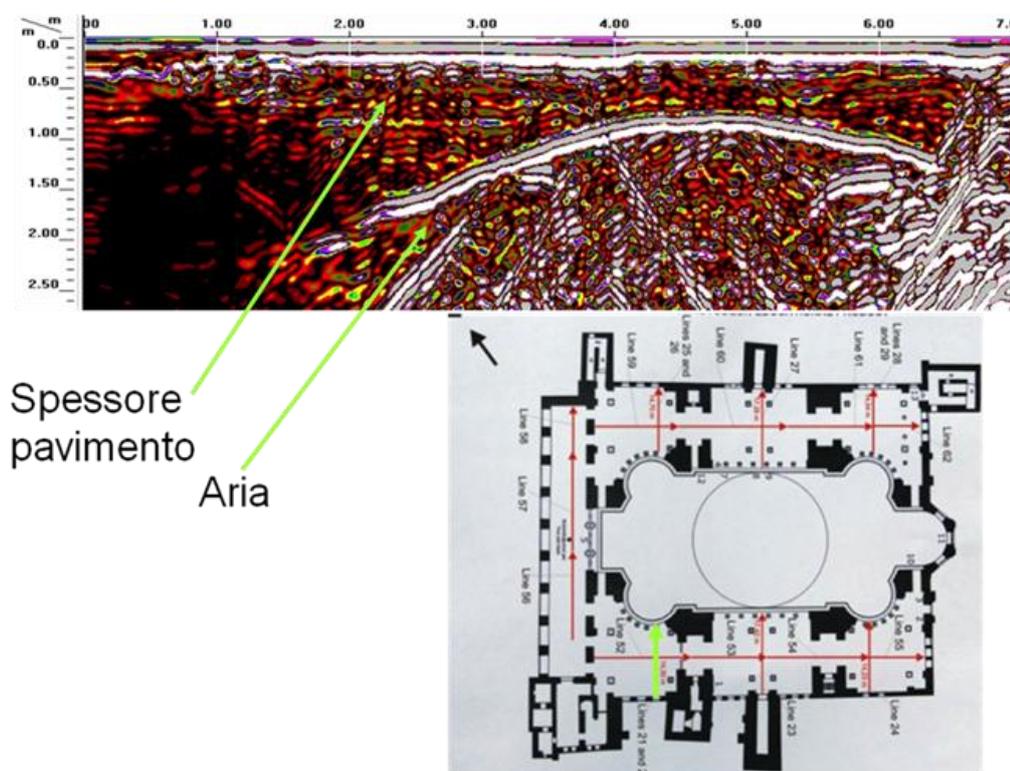
Fig. 5.24. Posizionamento e radargramma della prima linea (in verde). Nell'immagine si vedono tutte le linee effettuate.

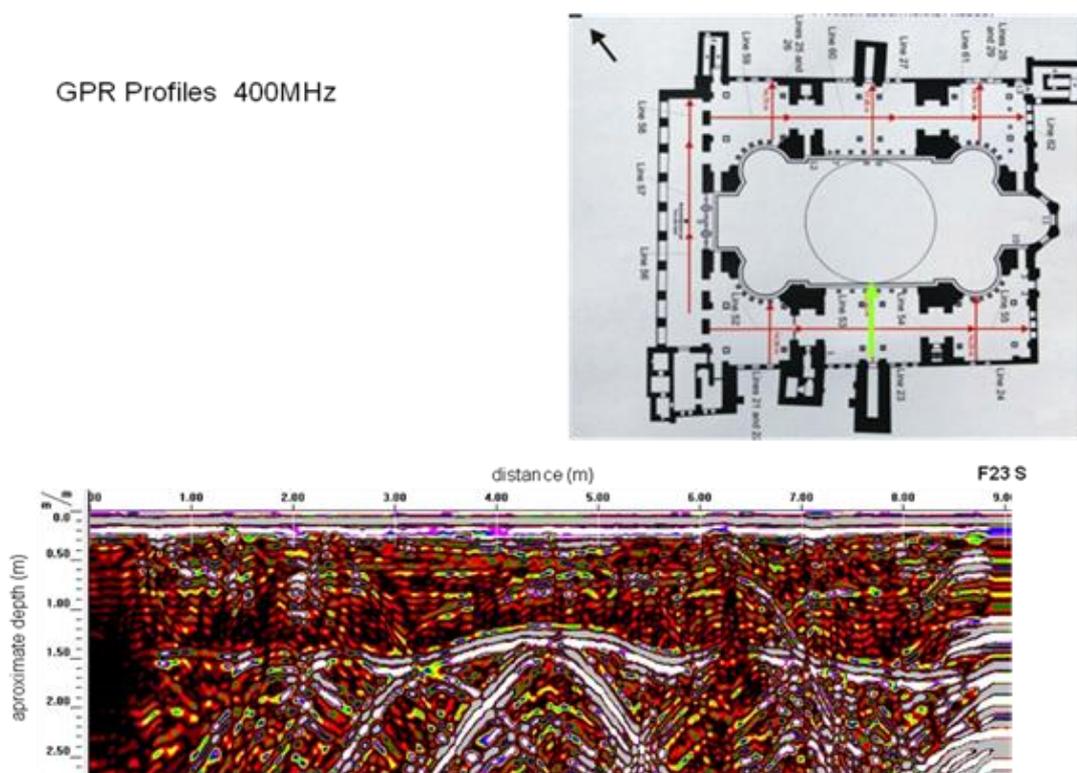
Fig. 5.25. Posizionamento e radargramma della linea 23.

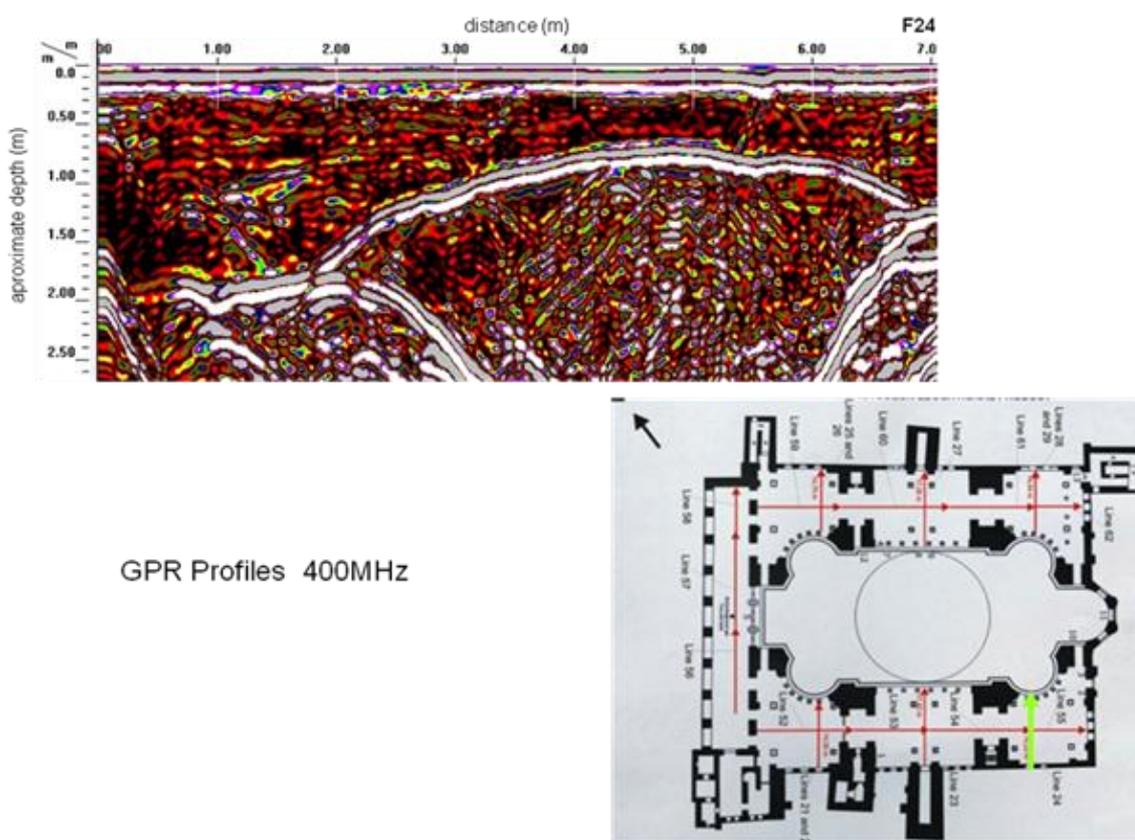
Fig. 5.26. Posizionamento e radargramma della linea 24.

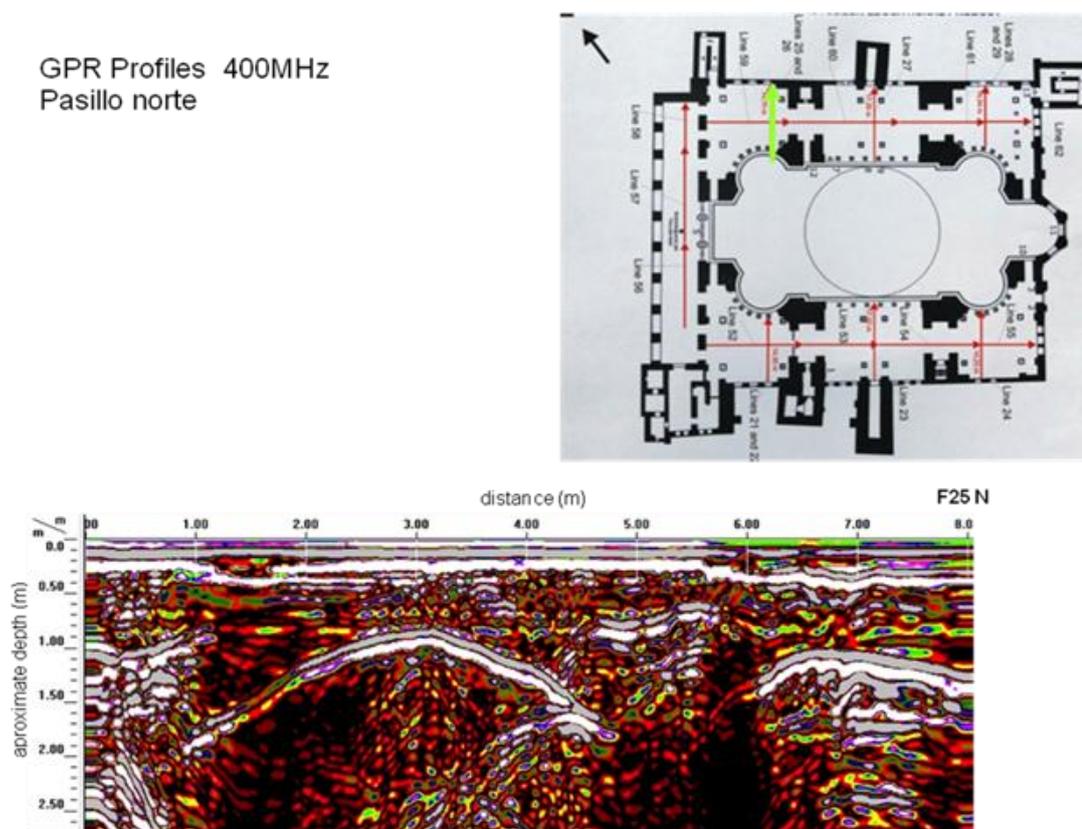
Fig. 5.27. Posizionamento e radargramma della linea 25.

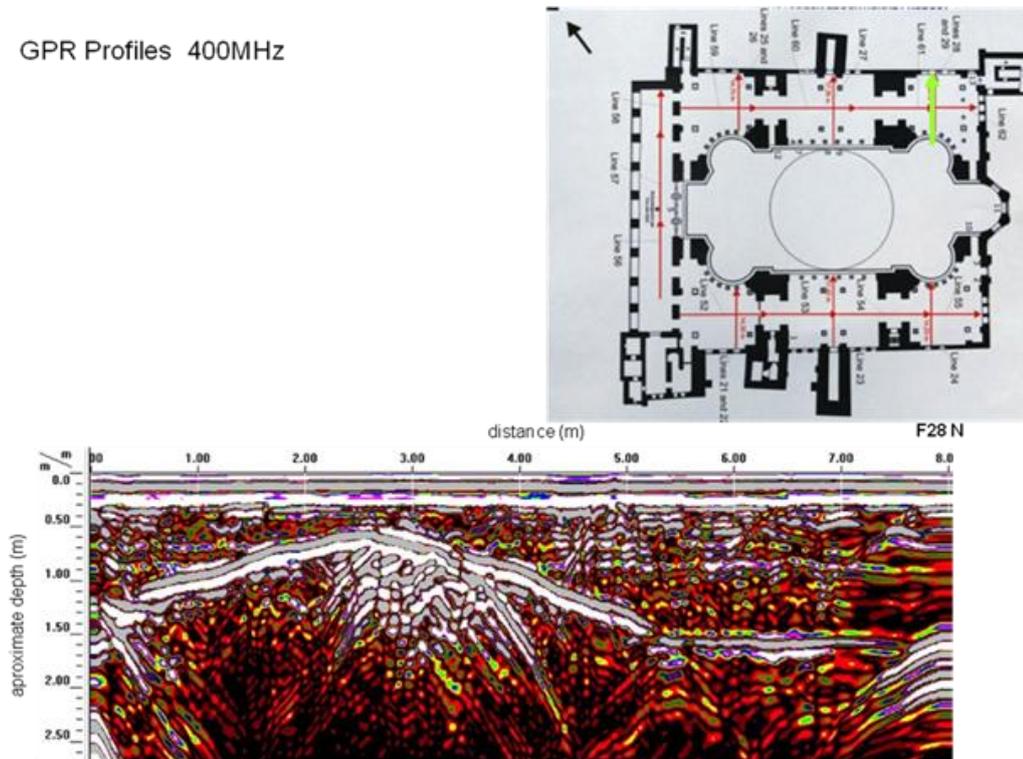
Fig. 5.29. Posizionamento e radargramma della linea 28.

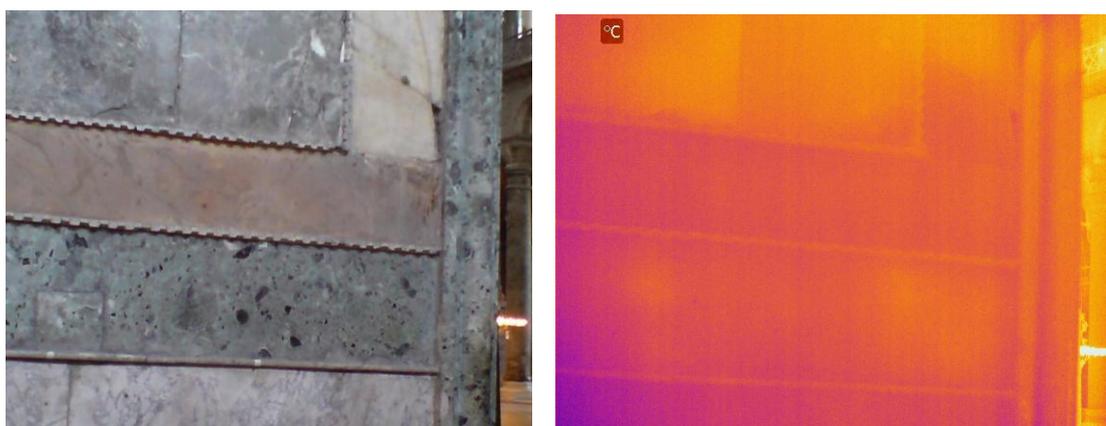
Se osserviamo più da vicino una parte del paramento murario studiato (Fig. 5.31) possiamo osservare che le zone chiare (Fig. 5.31) indicano aree con temperatura più alta. Questa può derivare da una separazione delle lastre di marmo dal muro. Le due aree più gialle in Fig. 5.31 sono state rilevate nella zona del marmo verde nella parte alta della foto ed un'altra zona appena sopra la frattura nel marmo bianco. Questo indica che, in tali punti, il marmo non aderisce al muro e quindi le lastre non trasmettono la stessa temperatura sul muro (che è più bassa per l'inerzia termica del paramento stesso).

Fig. 5.31. Particolare del rivestimento analizzato, immagine dell'area (a sinistra) e termogramma (a destra).

Nella parte destra, sotto la frattura, la sistemazione del frammento di marmo risulta efficace poiché le aree ispezionate emettono una temperatura bassa (di colore quasi blu),

come avviene per i paramenti murari ben aderiti al substrato. Nella parte superiore (di colore giallo), invece, il frammento è separato e non aderisce correttamente al substrato, essendo quindi più caldo (Fig. 5.31).

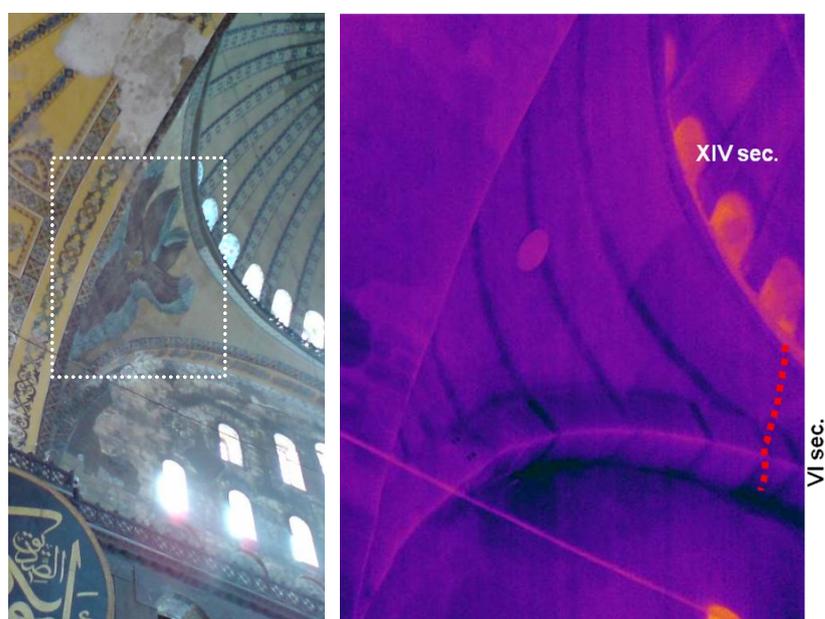
Fig. 5.33. Foto ed immagine termica del pennacchio sud-est dall'abside (Cappa et al., in press, modificato).

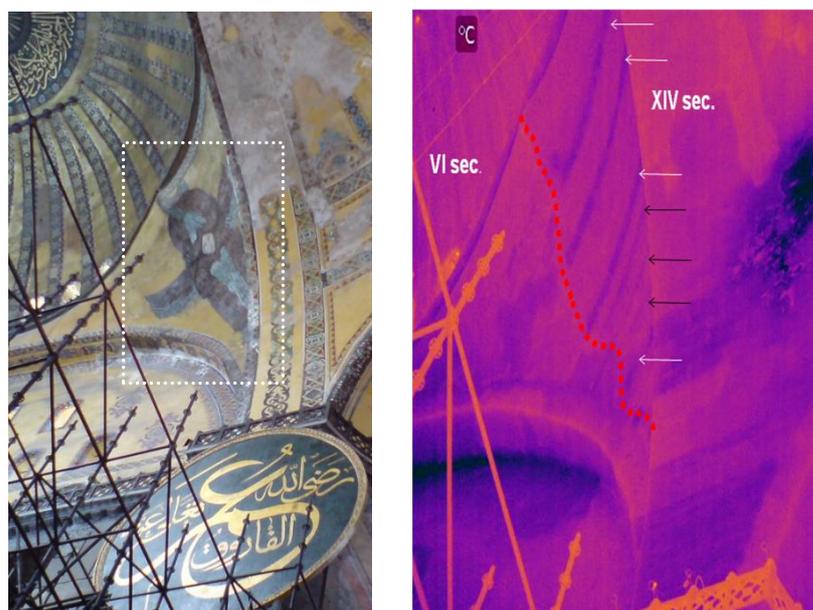
Fig. 5.34. Foto ed immagine termica del pennacchio nord-est dall'abside (Cappa et al., in press, modificato).

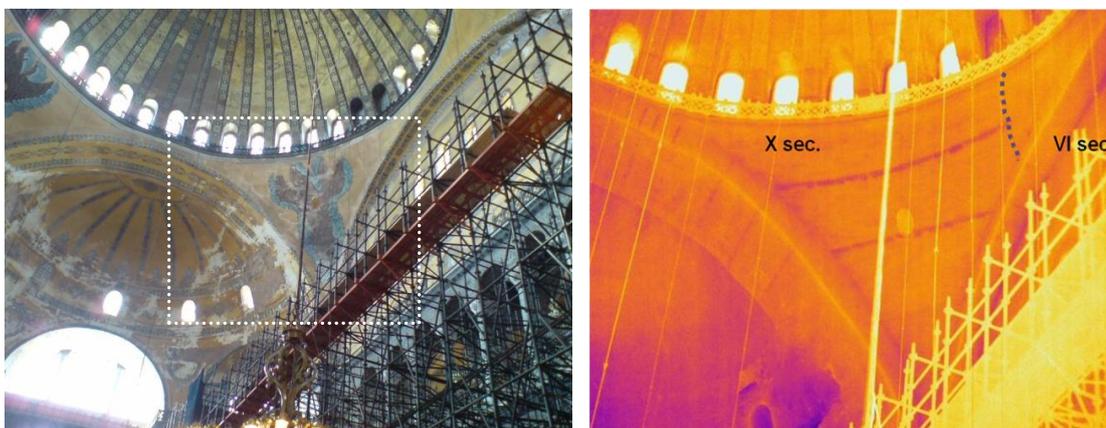
All'estremità della parte confinante con il *tympana* a nord si rileva una discontinuità del ricorso superiore (Fig. 5.35) che potrebbe dimostrare il confine tra la parte del VI secolo e quella del X secolo. Lo spessore di tali elementi appare meno costante e minore dei precedenti, causa di un probabile utilizzo di elementi di diversa dimensione.

Fig. 5.35. Foto ed immagine termica del pennacchio nord-ovest dal centro della navata (Cappa et al., in press, modificato).

L'arco superiore del *tympana* a nord, confinante con il pennacchio, non presenta alcun ricorso e quindi non si evidenziano corrispondenze significative tra tali elementi. Per l'arco ad ovest, pur essendo presenti ricorsi di materiale diverso, gli stessi non risultano edificati con lo stesso ordine costruttivo del pennacchio a sud-est ed inoltre lo spessore di tali ricorsi appare di molto inferiore rispetto a quelli del pennacchio adiacente. Tutto il resto del materiale utilizzato appare di sostanziale omogeneità termica.

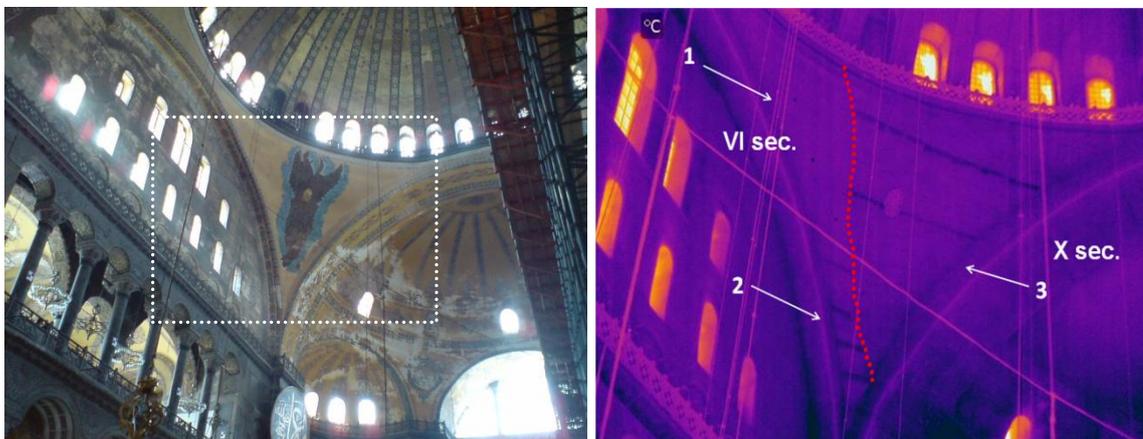
Fig. 5.36. Foto ed immagine termica del pennacchio sud-ovest dal centro della navata, con indicazione delle tre aree in cui si evidenziano sostanziali differenze costruttive (Cappa et al., in press, modificato).

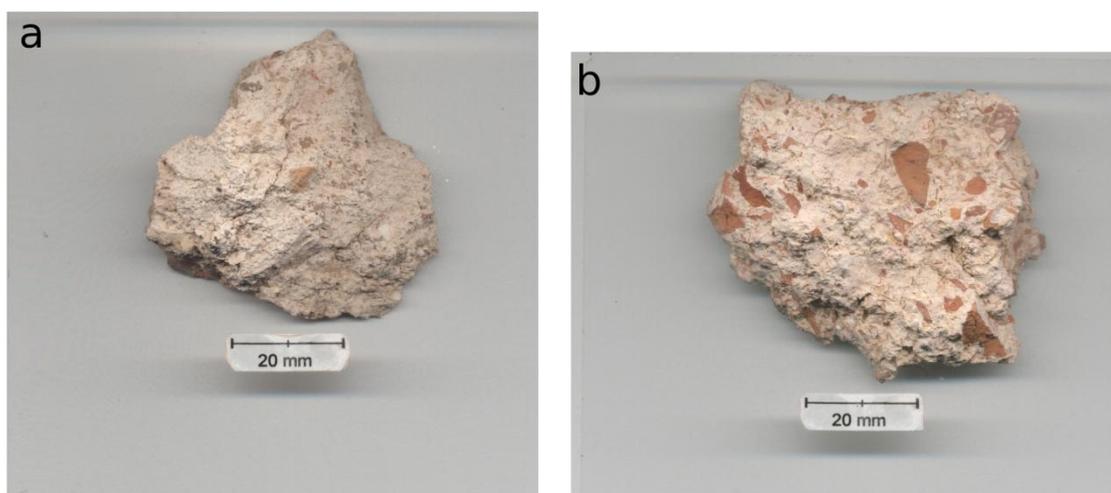
Fig. 5.42. a) Foto macroscopica del campione MAS8. **b)** Foto macroscopica del campione MAS20.

Le 20 malte di allestimento campionate non mostrano particolari differenze dal punto di vista macroscopico. Si tratta in tutti i casi di malte in cui è possibile evidenziare, mediante la sola osservazione visiva, la presenza di frammenti di cocciopesto (ceramiche e laterizi frantumati). Questi presentano dimensioni inferiori al mm e conferiscono alle malte una colorazione rosata. Le uniche differenze osservabili dal punto di vista macroscopico riguardano prevalentemente le dimensioni granulometriche del cocciopesto e la sua abbondanza relativa. In Fig. 5.42 è possibile osservare il caratteristico aspetto macroscopico di due malte dal tipico colore rosato, in cui le dimensioni medie del cocciopesto sono nettamente diverse. Il campione MAS20 (Fig. 5.42 b) ha infatti un aggregato con dimensioni medie di circa 3.9 mm; mentre il campione MAS8 (Fig. 5.42 a) ha un aggregato con dimensioni medie di circa 1.6 mm.

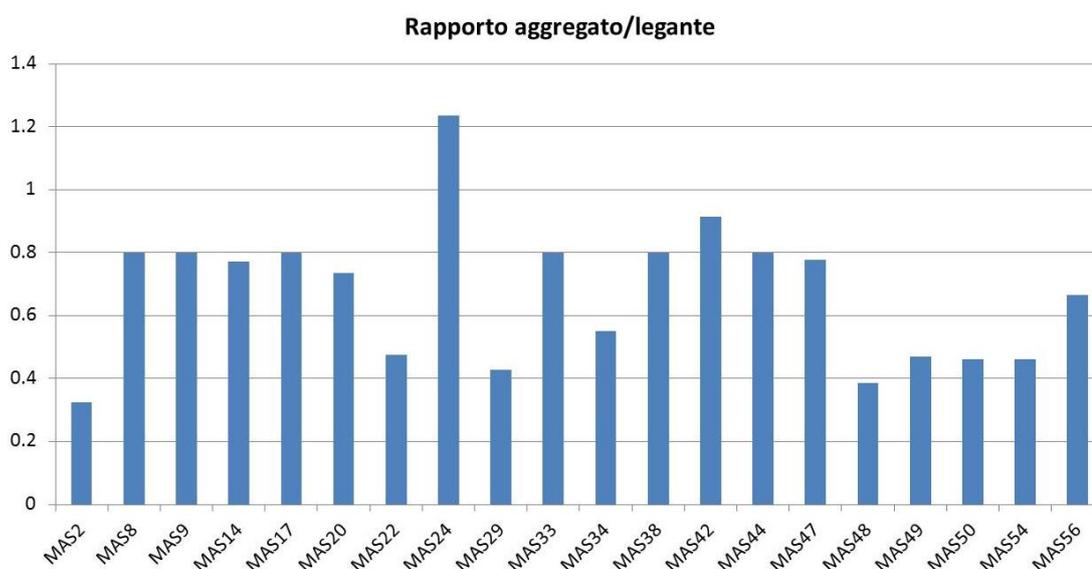
Fig. 5.44. Distribuzione semi-quantitativa del rapporto aggregato/legante nei campioni di malta.

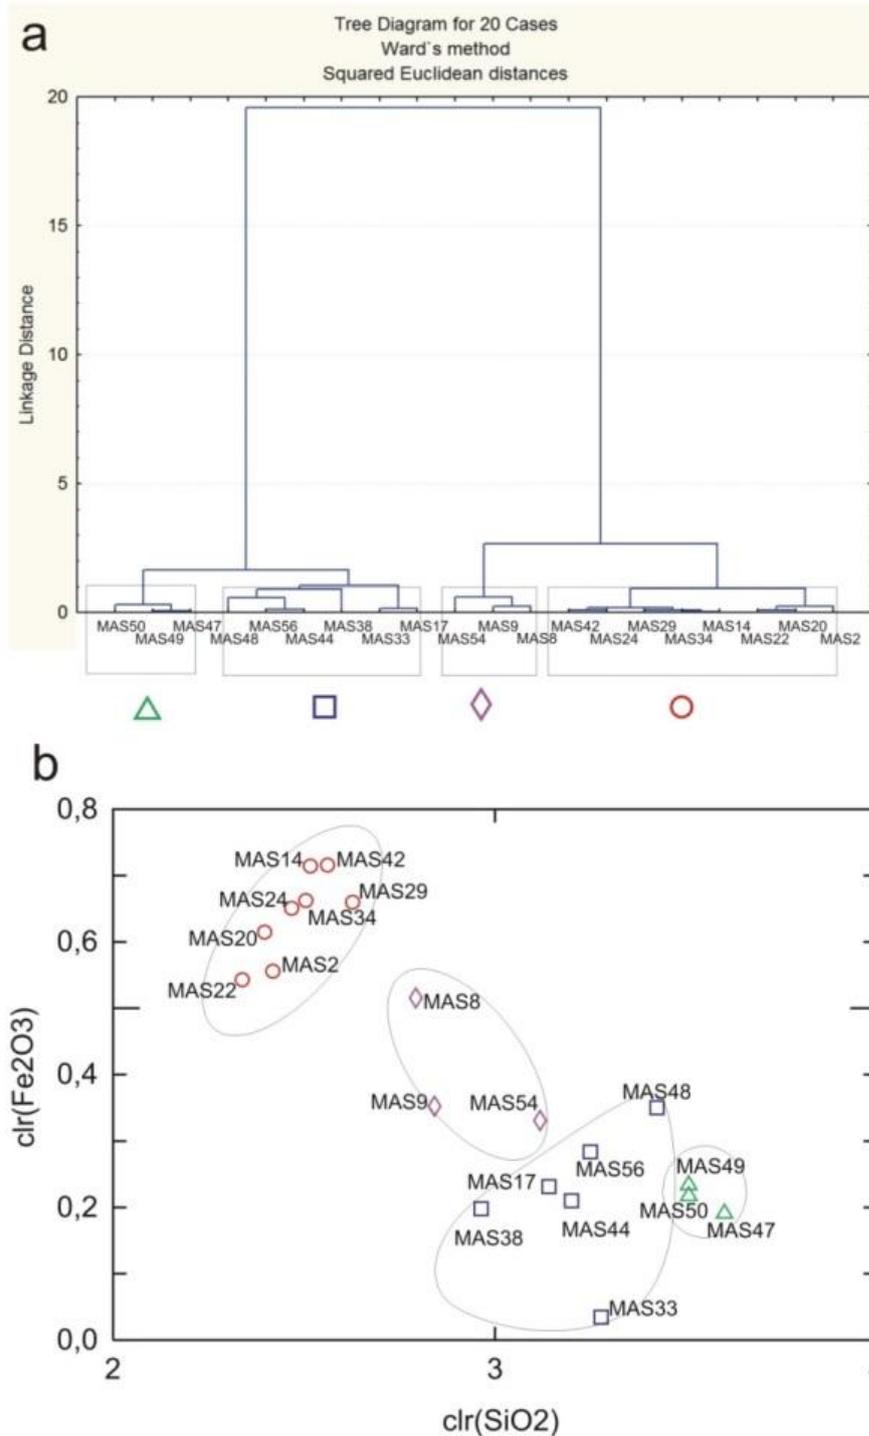
Fig. 5.45. a) Cluster analysis eseguita per le malte considerando tutti gli elementi maggiori, eccetto P_2O_5 e H_2O ; b) Biplot di Fe_2O_3 vs SiO_2 eseguito dopo la trasformazione dei dati in clr (Aitchison 1986), in cui i campioni sono stati raggruppati ed indicizzati secondo i gruppi rappresentati in Fig. a.

È possibile far emergere le analogie e le differenze delle malte su base chimica utilizzando la cluster analysis e verificando se esiste una buona corrispondenza tra le ipotesi storiche e la reale analogia composizionale delle malte. Teoricamente, quello che ci dovremmo aspettare è che le malte realizzate nella stessa fase costruttiva mostrino le stesse caratteristiche chimiche e che quindi cadano all'interno dello stesso gruppo (cluster). In Fig. 5.45a è rappresentato il dendrogramma ottenuto facendo la cluster analysis, dopo aver trasformato i dati in clr (centred log ratio) secondo il modello di Aitchison (1986), utilizzando simultaneamente tutti gli elementi maggiori, eccetto P_2O_5 e H_2O (Tab. 5.3). La cluster analysis evidenzia 4 gruppi significativi di malte, ciascuno dei quali, teoricamente, dovrebbe raggruppare malte realizzate nello stesso momento costruttivo. In Fig. 5.45b sono rappresentate le stesse malte, raggruppate secondo i simboli ed i raggruppamenti identificati dalla cluster analysis, considerando le sole variabili Fe_2O_3 vs SiO_2 trasformate in clr (Aitchison 1986). Gli elementi in tracce (Tab. 5.4) non sono stati usati per effettuare la cluster analysis, poiché differenze significative tra due campioni in alcuni elementi in tracce potrebbero non corrispondere necessariamente a due fasi costruttive diverse (Miriello et al., 2015).

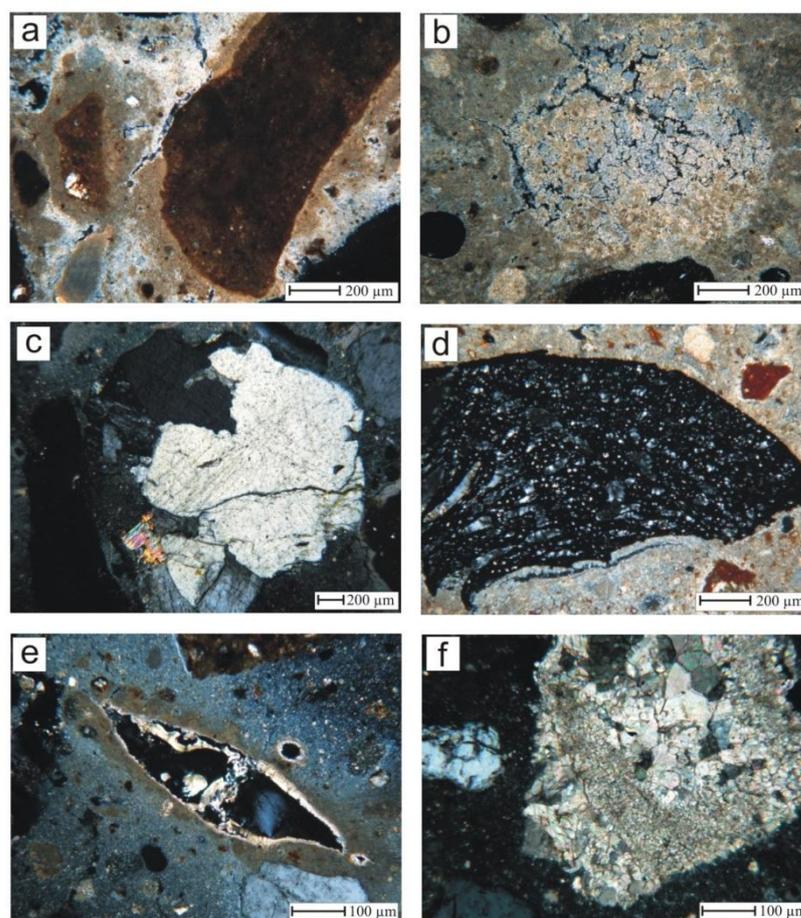
Fig. 5.46. Micro foto eseguite al microscopio ottico polarizzatore a nicols incrociati. **a)** Frammento di cocciopesto con bordo di reazione nel campione MAS14. **b)** Grumo di calce nel campione MAS22. **c)** Frammento granitico nel campione MAS2. **d)** Frammento di carbone nel campione MAS29. **e)** Bioclasto nel campione MAS2. **f)** Frammento di calcare microcristallino nel campione MAS2.

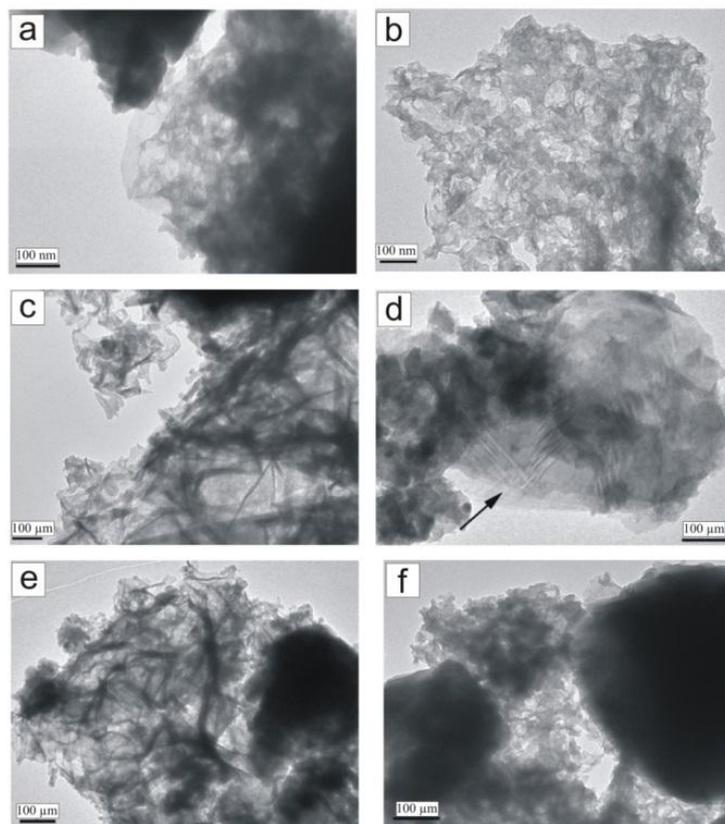
Fig. 5.51. Microimmagini TEM relative a differenti morfologie di fasi C-S-H. **a, b, d, f)** Morfologia crumpled sheets. **c, e)** morfologie sheet and needle. Nell'immagine **d** la freccia indica l'aumento della densità cristallina. [a: MAS20; b: MAS20; c: MAS9; d: MAS9; e: MAS50; f: MAS38].

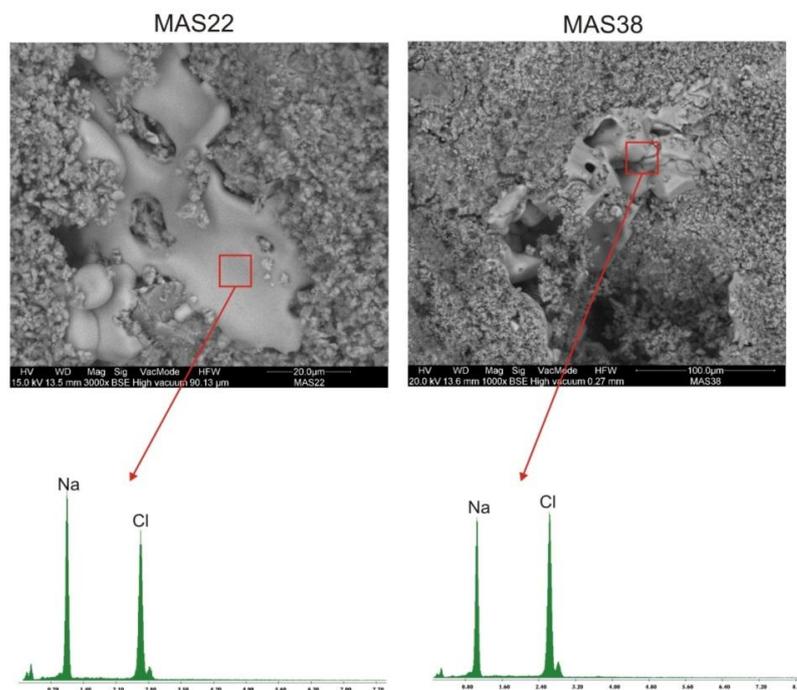
Fig. 5.52. Cristallizzazioni saline di cloruro di sodio (NaCl) all'interno dei pori dei campioni MAS22 e MAS38, visibili mediante micro-analisi SEM-EDS.

Molti dei materiali costruttivi che costituiscono Santa Sofia, come evidenziato nei paragrafi precedenti, presentano diversi problemi di alterazione e degrado. Le malte in particolare, in prima analisi non sembrerebbero mostrare particolari fenomeni di alterazione; anzi, in alcuni casi, se confrontati con i laterizi vicini, rispetto agli stessi, interessati da fenomeni di polverizzazione, presentano una maggiore resistenza. La coesione delle malte, durante le fasi del campionamento, si è rivelata piuttosto elevata. Tuttavia in due campioni (MAS22 e MAS38), è stata rilevata una coesione piuttosto bassa; infatti era possibile spezzare gli stessi con le mani senza applicare una forza eccessiva. Per indagare le cause di tale comportamento, i soli campioni MAS22 e MAS38 sono stati osservati al microscopio elettronico a scansione tali e quali. Le osservazioni hanno

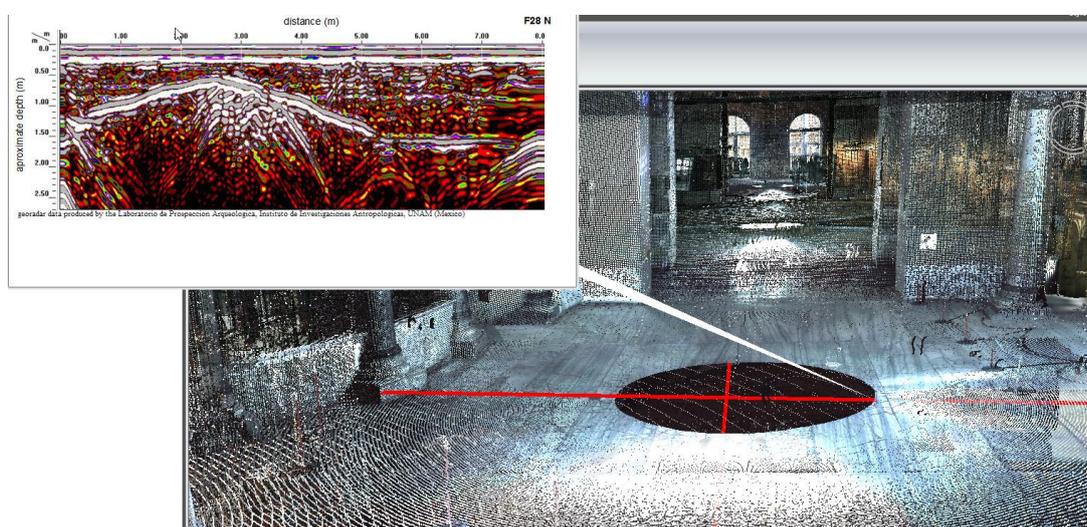
Fig. 6.3. Esempio di traccia georadar posizionata all'interno del database 3D nello spazio xyz.

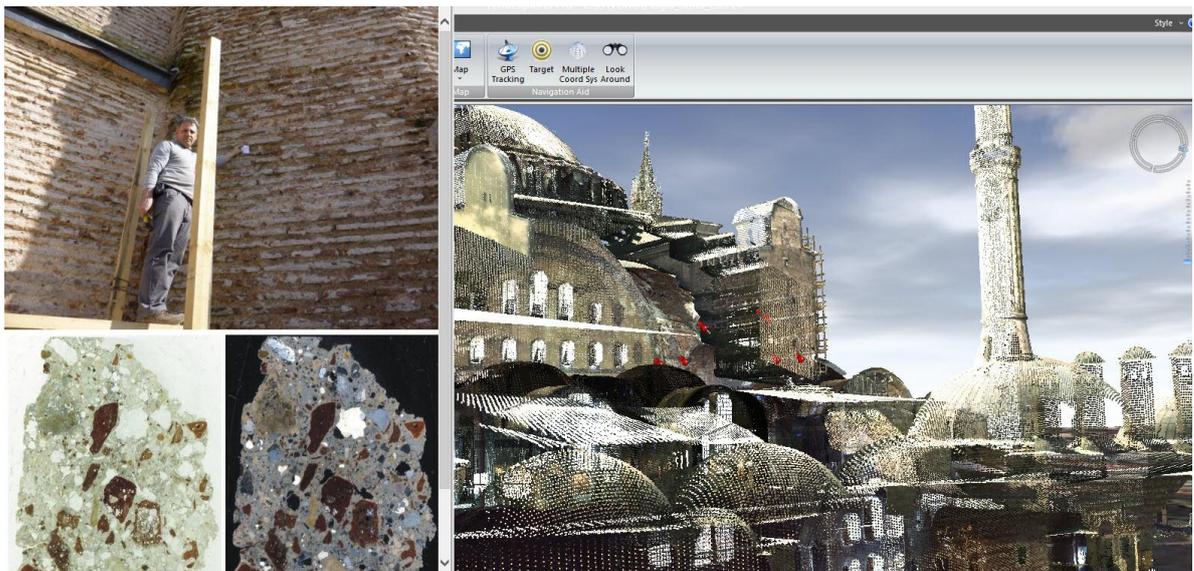
Fig. 6.4. Esempio di posizionamento dei punti di campionamento delle malte.

- N° 36 punti di campionamento (Fig. 6.4) corrispondenti ai campioni prelevati durante le varie campagne di indagine. Per ogni campione è stata inserita la foto del campionamento e le immagini in sezione sottile del campione, sia a nicol paralleli che a nicol incrociati (Fig. 6.4). Per ogni punto di campionamento, inoltre, sono stati caricati i dati relativi alla caratterizzazione composizionale delle malte. I dati inseriti riguardano le caratteristiche chimiche, mineralogiche e petrografiche dei vari campioni (Fig. 6.5). Le analisi sono state svolte dal Dipartimento DiBEST dell'Università della Calabria e salvate in un apposito geodatabase cartografico.

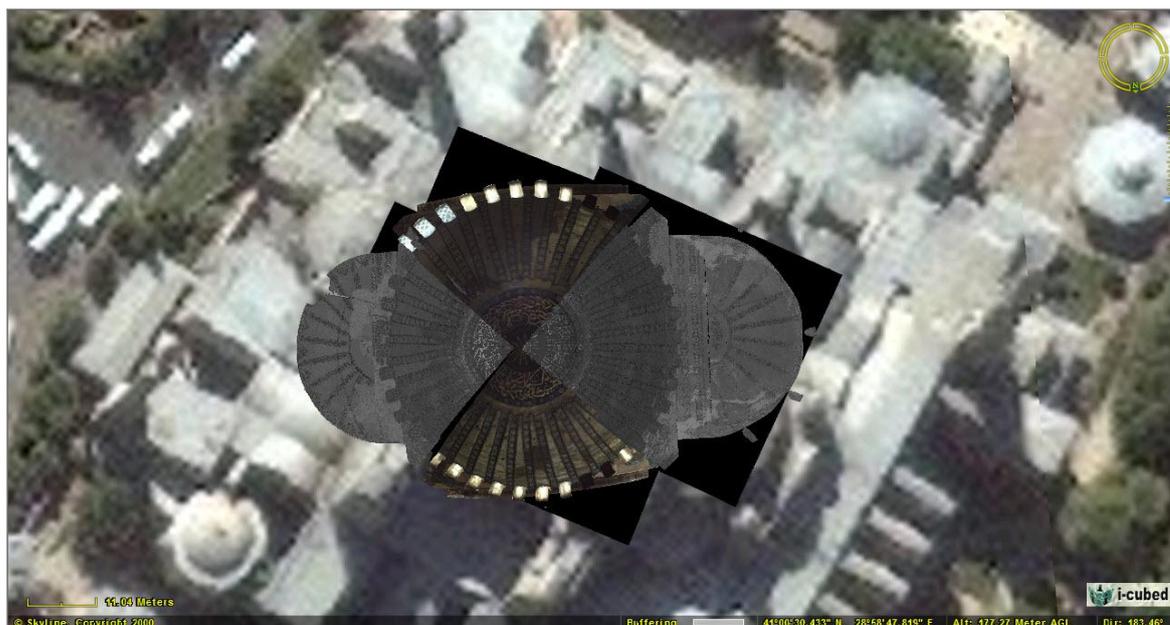
Fig. 6.8. Suddivisioni della cupola che evidenziano le differenti fasi costruttive relative alla volta.
