UNIVERSITA' DELLA CALABRIA

Indagini diagnostiche finalizzate alla caratterizzazione dei materiali costitutivi e dei prodotti di degrado di beni monumentali: alcuni casi studio e formulazione di nuovi prodotti per la loro conservazione.

TESI SPERIMENTALE DI DOTTORATO GEO/09

Rende 2009

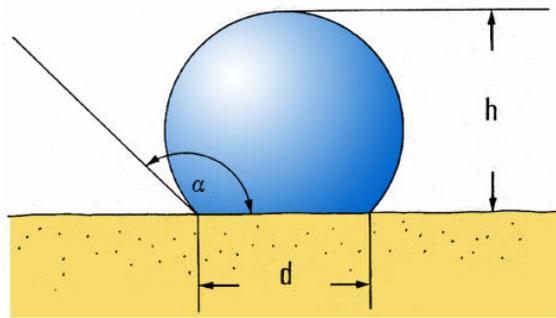
L'angolo di contatto è definito dalla relazione di Young per una superficie ideale, ossia liscia ed omogenea, come l'angolo compreso tra la tangente alla tensione superficiale solido-liquido e la tangente alla tensione liquido-vapore lungo la linea trifase, e corrisponde alla grandezza termodinamica che minimizza l'energia libera del sistema.

$$\alpha = 2 \cdot \arctg\left(\frac{2h}{d}\right)$$

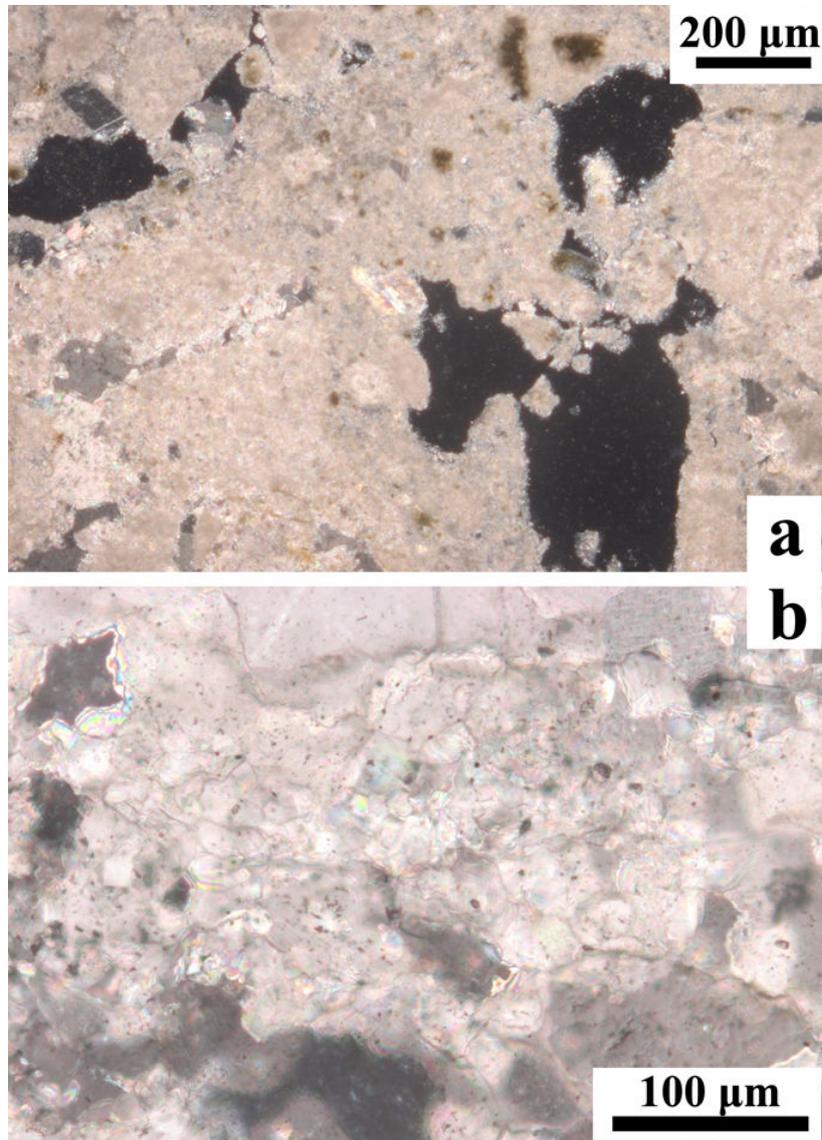
Figura 2.6. Sezioni sottili di: a) travertino; b) marmo foliato.

Tra i minerali accessori sono presenti: Ossidi opachi, muscovite e quarzo Sulla base delle caratteristiche petrografiche (MGS e SPO), tutti i campioni mostrano i tipici elementi del marmo di Carrara (Moens *et al*, (1988)) (figura 2.7).

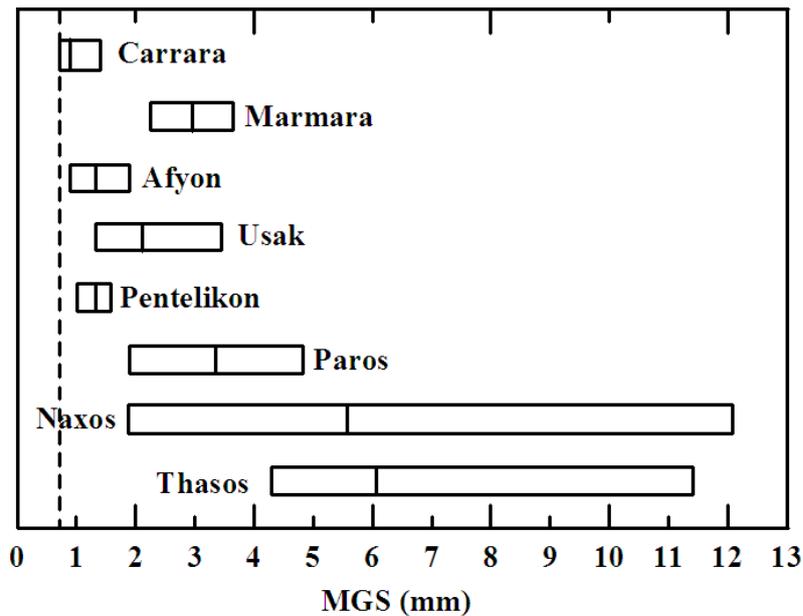
Figura 2.7. Valore del MGS medio riportato nel diagramma dei marmi bianchi storici (Moens et. al, 1988)

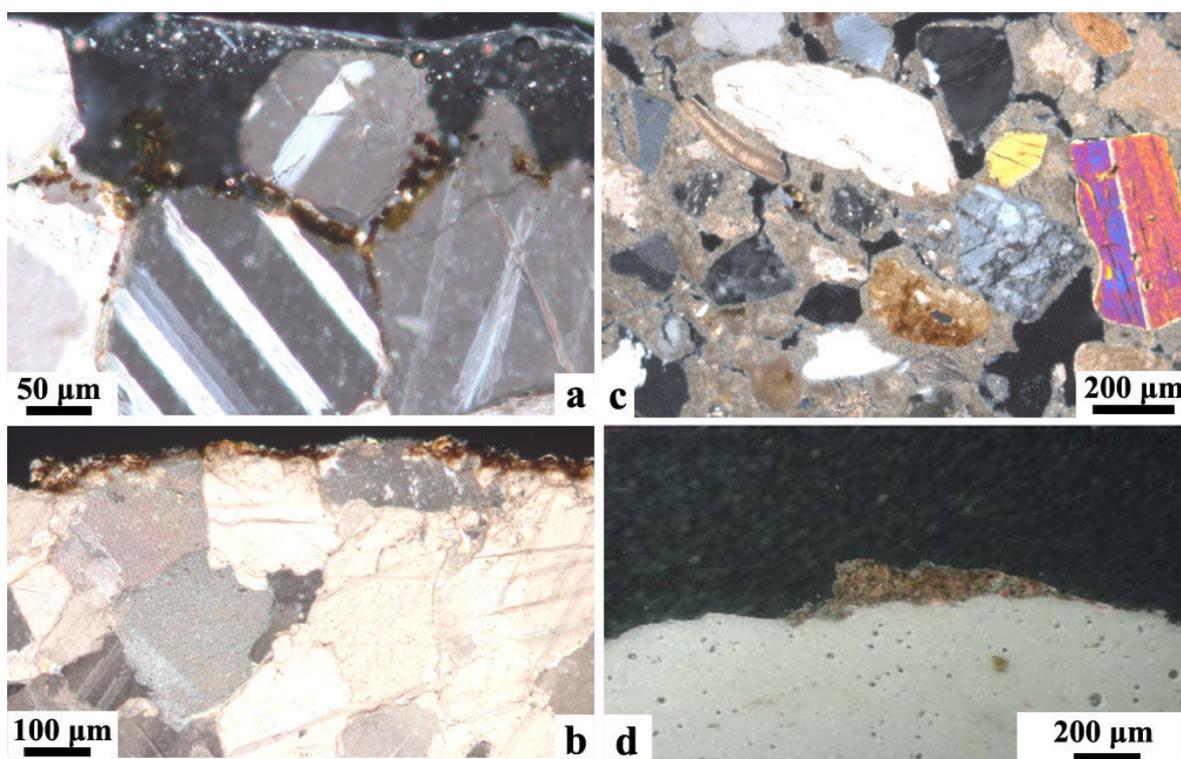
Figura 2.8. Sezioni sottili dei campioni, osservati in luce trasmessa con polarizzatori incrociati, di (a)-(b) marmo con patina scura in superficie, (c) dettaglio dell'aggregato e del legante della malta, (d) del campione CM31 (solo quest'ultima immagine è stata ottenuta in luce riflessa)

Il campione CM31 mostra un'assenza di microstruttura tipica dei materiali lapidei naturali (figura 2.8d), il colore biancastro e la presenza di micropori di forma tondeggiate suggerisce la natura artificiale del materiale.

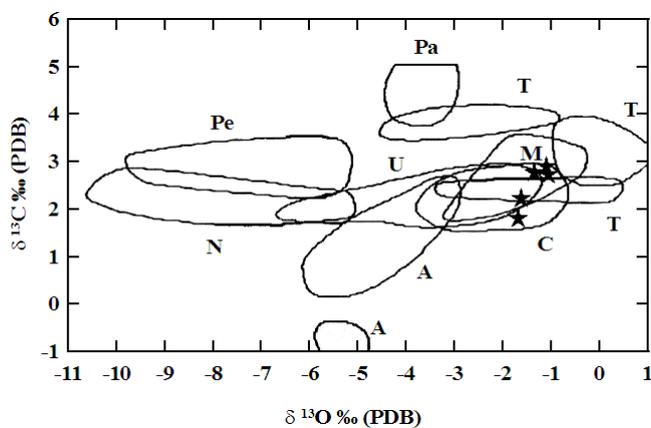
Figura 2.9. Valori dei rapporti isotopici di C ed O riportati nel diagramma discriminante in cui sono riportati le aree relative ai marmi provenienti da: Carrara (C), Afyon (Aph), Marmara (M), Usak (U), Pentelikon (Pe), Paros (Pa), Naxos (N), Thasos (T) (modificato da Moens et al. 1988)

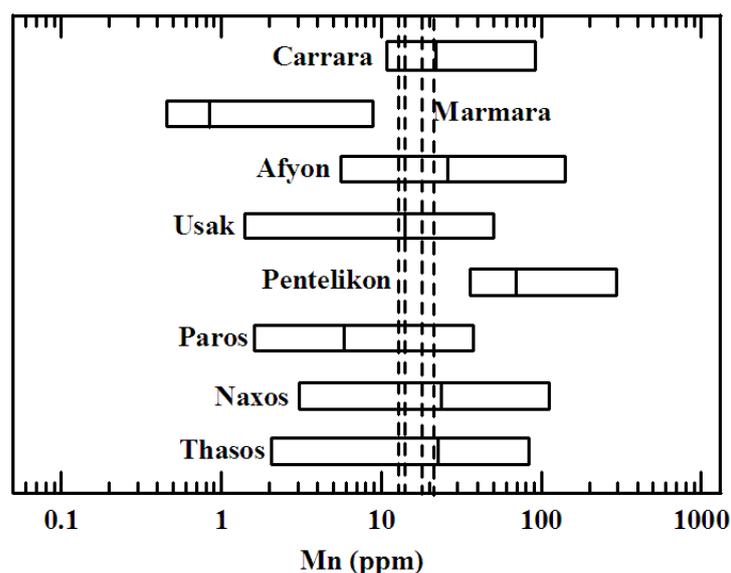
Figura 2.10. Contenuto di manganese misurato per i campioni CM4, CM5, CM16 and CM33

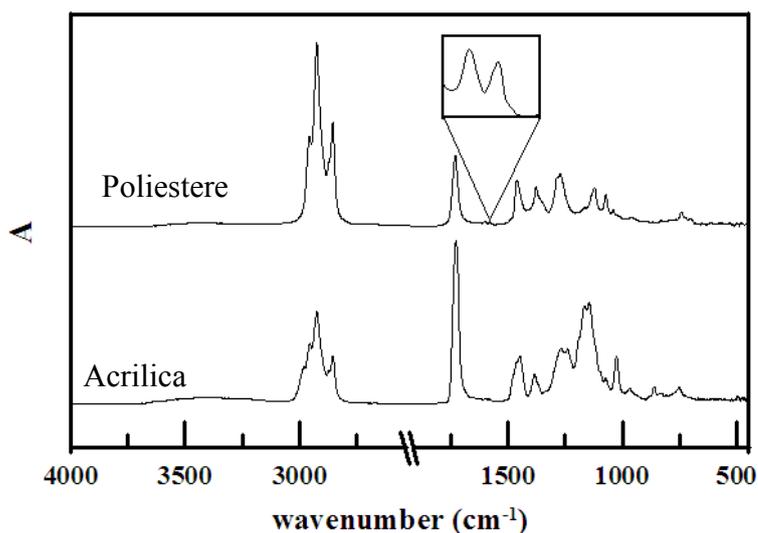
Figura 2.12. Spettro FT-IR delle fasi estratte in acetone.

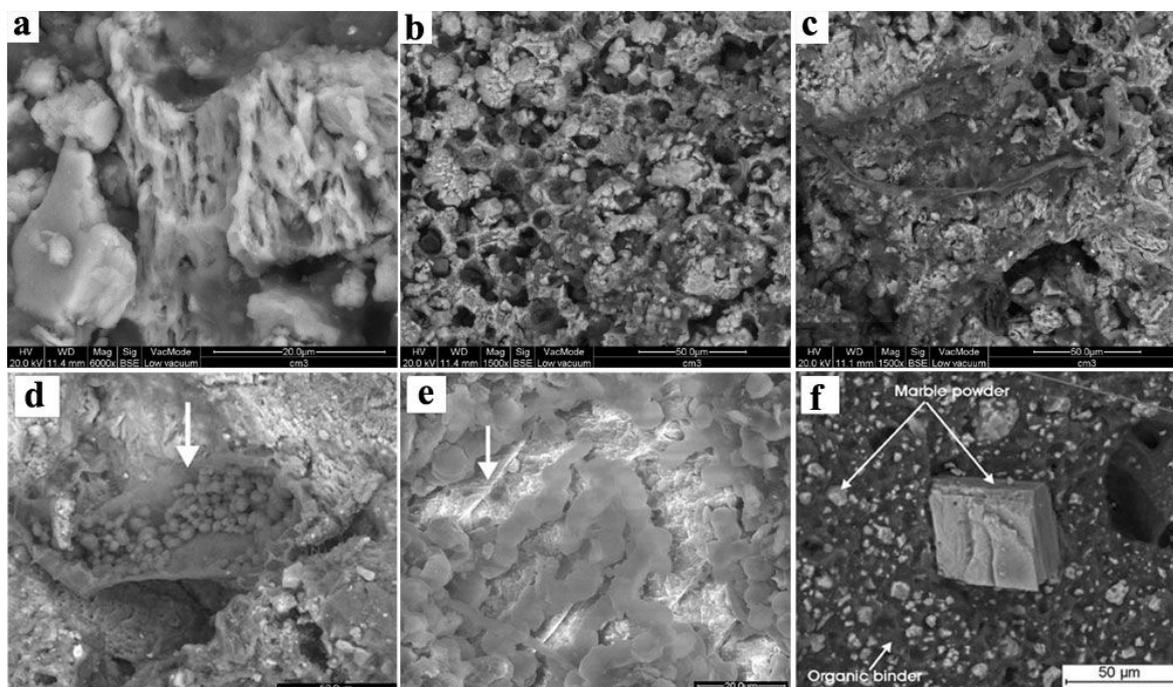
Figura 2.13. Campioni di marmo osservati mediante BSE-SEM, dettagli di: (a) dissoluzione chimica della superficie, (b) degrado biologico, (c) colonizzazione fungina, (d) colonie di strutture unicellulari, (e) colonie di strutture unicellulari nel quale sono distinguibili le ife. (f) Il campione CM31 nel quale è distinguibile il legante organico e le particelle di marmo disperse.

Per quanto concerne la tomba di Jefferson Page (CM33 e CM34) le osservazioni morfologiche hanno evidenziato la presenza di un biofilm stratificato costituito da una matrice mucillaginosa che ricopre interamente la superficie lapidea (figura 2.13c).

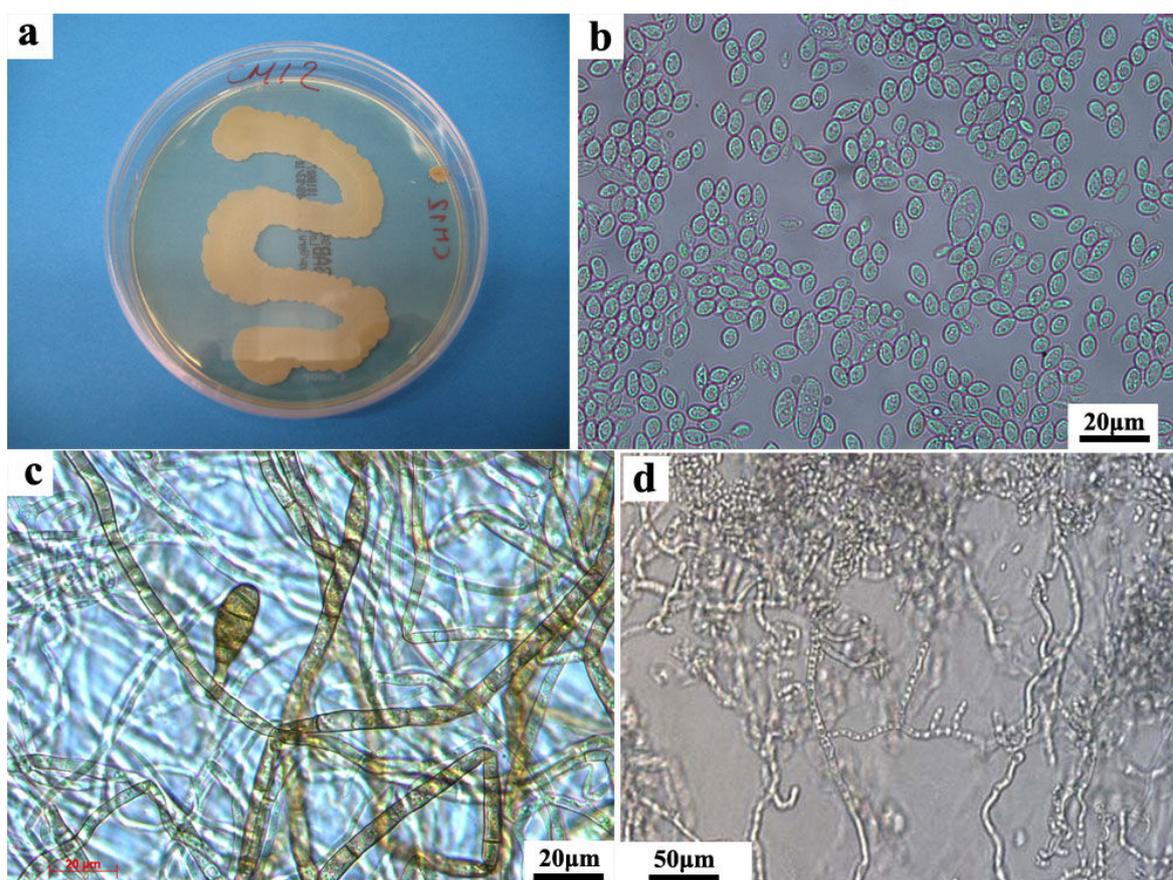
Figura 2.14. (a) Capsula di Petri contenenti crescite cellulari. Colonie di (b) *Chlorophyceae*, (c) *Alternaria* e (d) specie fungine.

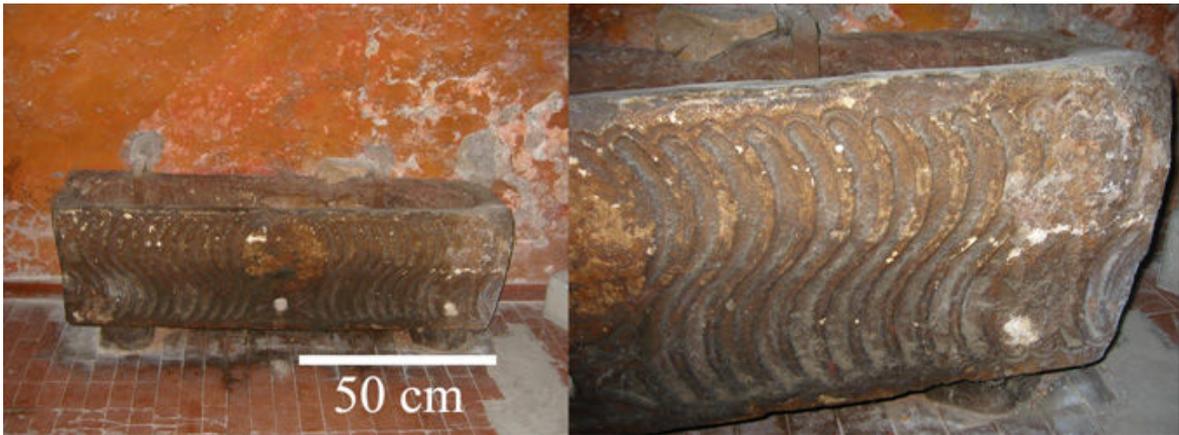
Figura 3.2. Sarcofago romano ubicato nel chiostro del convento di San Cosimato

Il marmo appare a grana fine e compatta, ricoperta da una spessa patina rosata (figura 3.2).

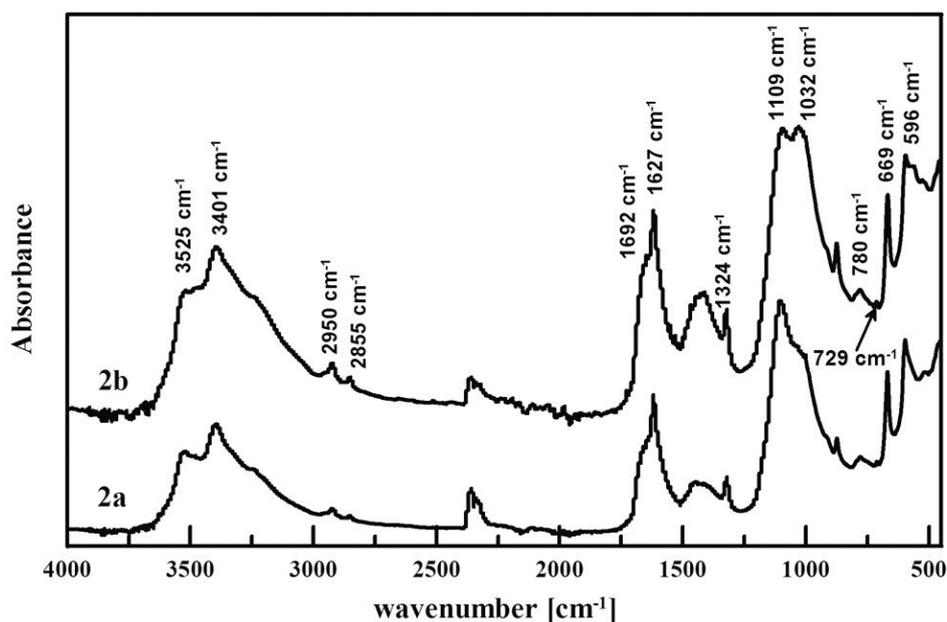
Figura 3.3. Spettro FT-IR dei campioni Sar 1 (2a) e Sar 4 (2b)

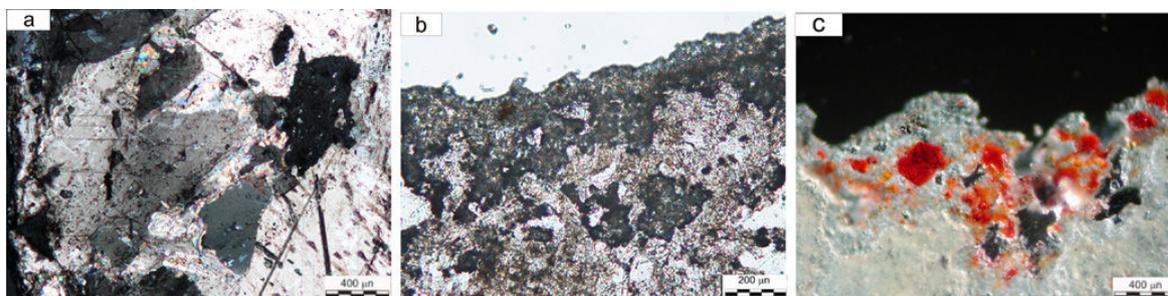
Figura 3.4. Caratteristiche petrografiche in sezione sottile di : a) Particolare del substrato marmoreo.-b) strato composto da crosta nera (Nicols //); c) strato costituito da particelle ocracee (osservazione eseguita in luce riflessa)

Il marmo è costituito da una tessitura granoblastica poligonale costituita da cristalli di calcite con forme irregolari (figura 3.4a). Su tutti i campioni prelevati sono presenti patine superficiali. L'osservazione microscopica eseguita ha messo in evidenza inoltre, che in molti casi il contatto patina substrato è netto mentre in altri casi si osservano tra loro fessure, e discontinuità (figura 3.4b). Si osservano, inoltre, porzioni in cui la patina è assente, eterogenea, spesso recante diversi strati. Gli strati superficiali sono costituiti da crosta nera con spessori variabili e struttura mammellonare (Vazquez-Calvo *et al*, 2007).

All'interno della patina, inoltre è presente anche ossalato., è evidente, infatti, una tipica tessitura con aggregato microcristallina e struttura fibrosa, propria di tale minerale. Questo livello è caratterizzata da particelle ocracee di diversa dimensione e distribuzione disomogenea (figura 3.4c). Tali particelle compongono l'intonaco del chiostro di San Cosimato in cui si trova ubicato il sarcofago da cui ne deriva la colorazione rossastra.

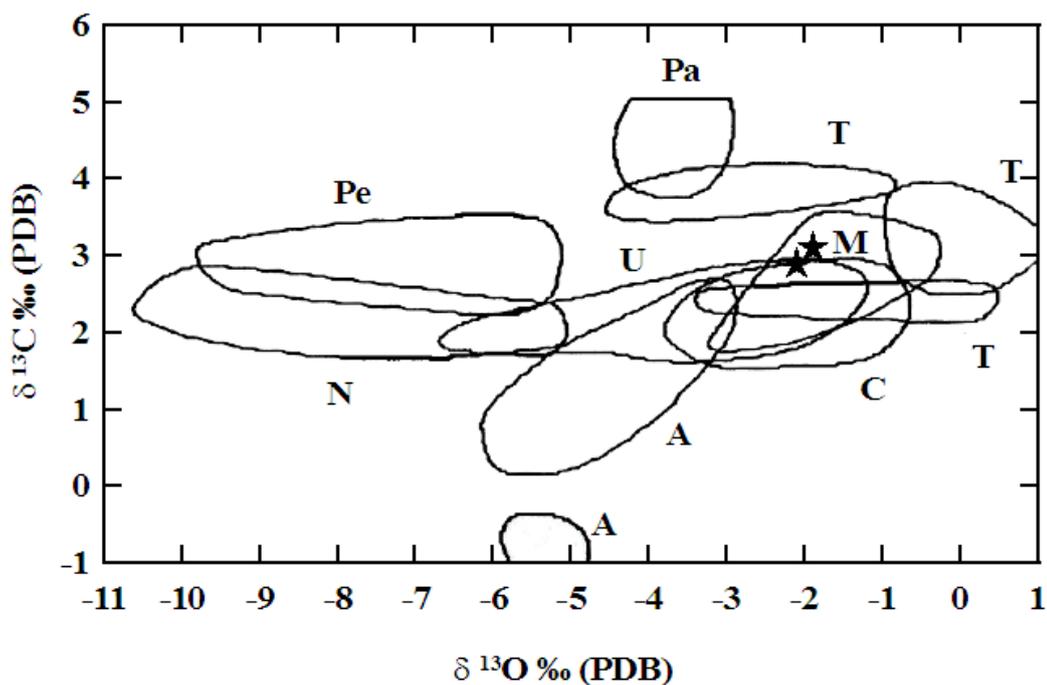
Figura 3.5. Valori dei rapporti isotopici di C ed O riportati nel diagramma discriminante in cui sono riportati le aree relative ai marmi provenienti da: Carrara (C), Afyon (Aph), Marmara (M), Usak (U), Pentelikon (Pe), Paros (Pa), Naxos (N), Thasos (T) (modificato da Moens *et al*. 1988)

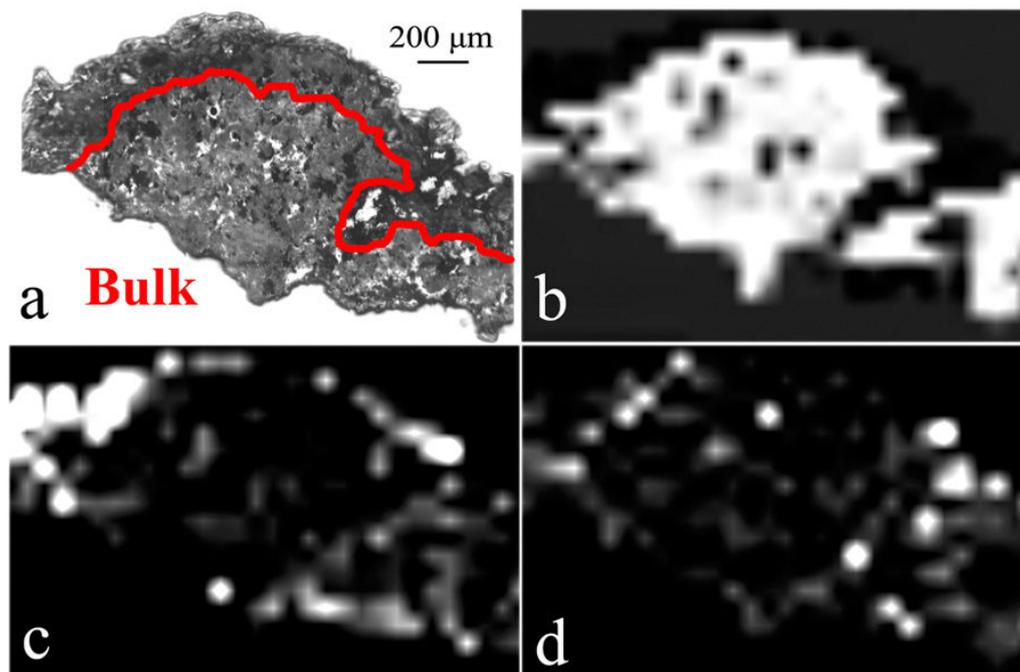
Figura 3.7. a) Sezione ultrasottile analizzata (b) mappa di distribuzione della calcite, (c) del gesso e (d) della whewellite ottenuta mediante spettroscopia μ FTIR ATR. Le aree chiare indicano regioni ad alta correlazione (e quindi ad alta concentrazione), mentre le aree scure indicano una bassa concentrazione

Questa tecnica analitica ha fornito informazioni utili riguardo il processo di pulitura del manufatto. L'ipotesi di eliminare l'intera crosta, inizialmente proposta dal restauratore, è stata infatti scartata durante la fase di restauro, preservando il sottile strato di ossalato situata sotto la crosta di gesso.

Tale patina è considerata utile ai fini della protezione del substrato lapideo (Matteini *et al.*, 1994), infatti gli strati superficiali, in cui è presente, non risentono assolutamente dei processi di degrado. Inoltre, la presenza di tale patina non implica cambiamenti riguardo le caratteristiche di assorbimento del substrato, determinano una diminuzione di porosità ma ciò non interferisce con il passaggio dell' acqua sotto forma liquida per cui ve deriva un aumento di resistenza verso le sostanze di natura acida.

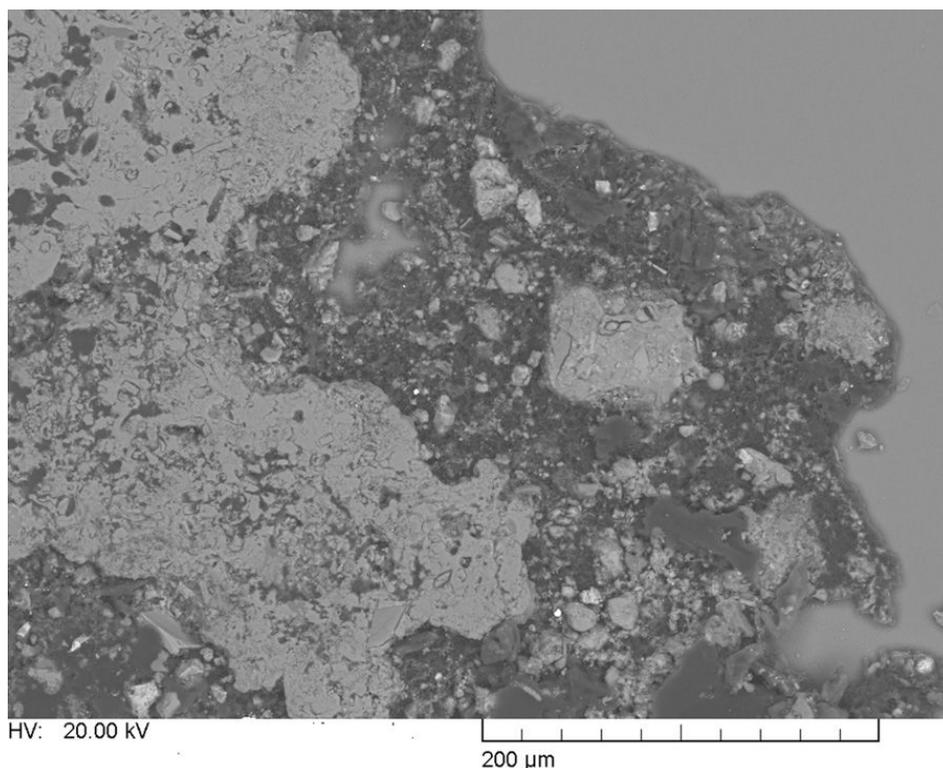
Figura 3.7. Immagine SEM della superficie alterata

Le analisi morfologiche al SEM sono state effettuate su campioni in sezione ultrasottile. Anche quest'ultime hanno evidenziato la presenza di patine (figura 3.7) confermando le osservazioni eseguite mediante le precedenti tecniche analitiche.

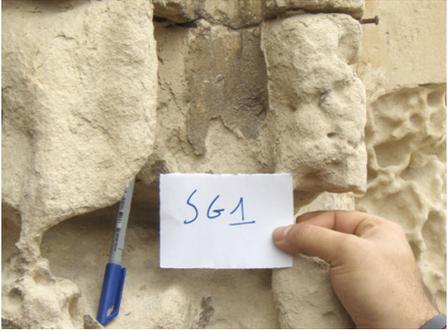
Campione	Descrizione	
SG1	Crosta scura sull'estrema destra del lato a destra della porta d'ingresso alla chiesa.

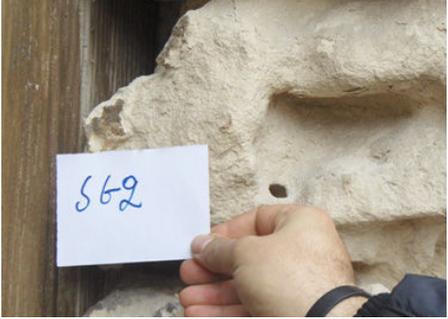
SG2	Crosta scura sull'estrema sinistra del lato a destra della porta d'ingresso della chiesa.

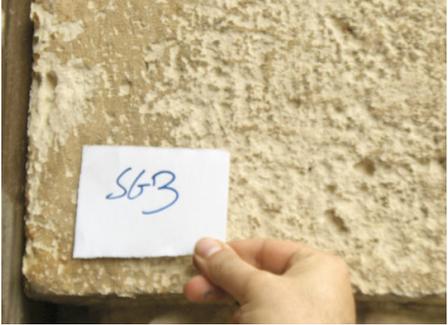
SG3	Crosta marroncino-arancione, sull'estrema sinistra in alto al lato destro, della porta d'ingresso della chiesa.

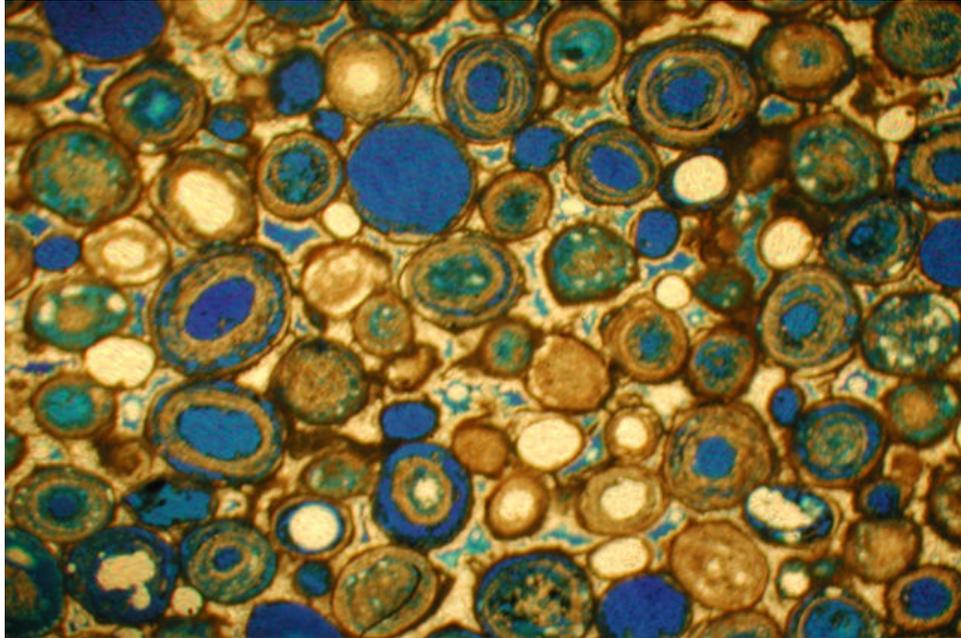
Figura 4.2. Campione Sc2- ingrandimento 2,5x

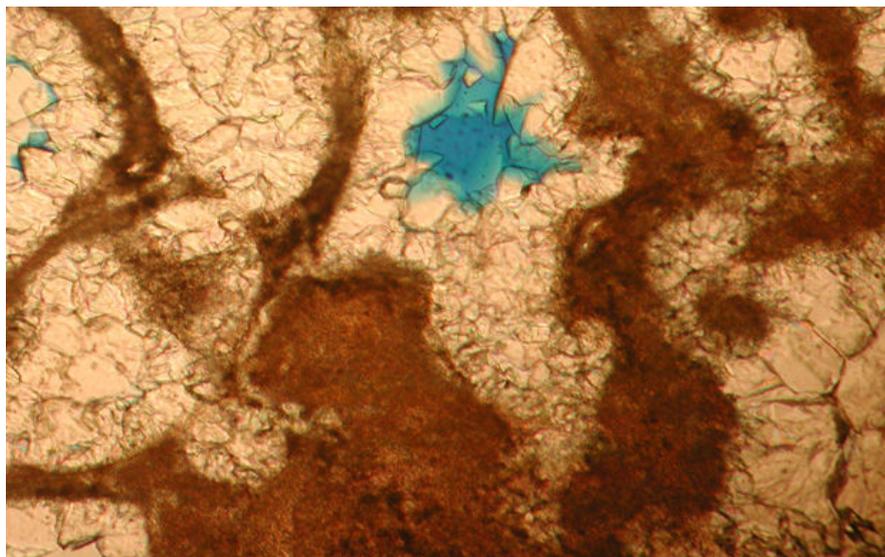
-Sezione Sc2 a: Dettaglio di cemento sparitico e matrice micritica.

Figura 4.3. Campione Sc2a- ingrandimento 20x

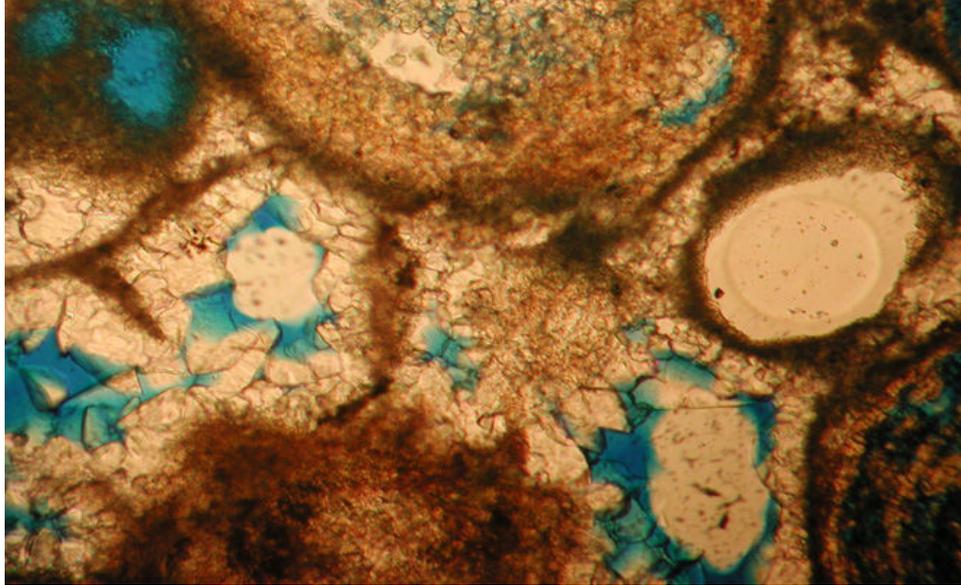
Figura 4.4. Campione Sc2b- ingrandimento 20x

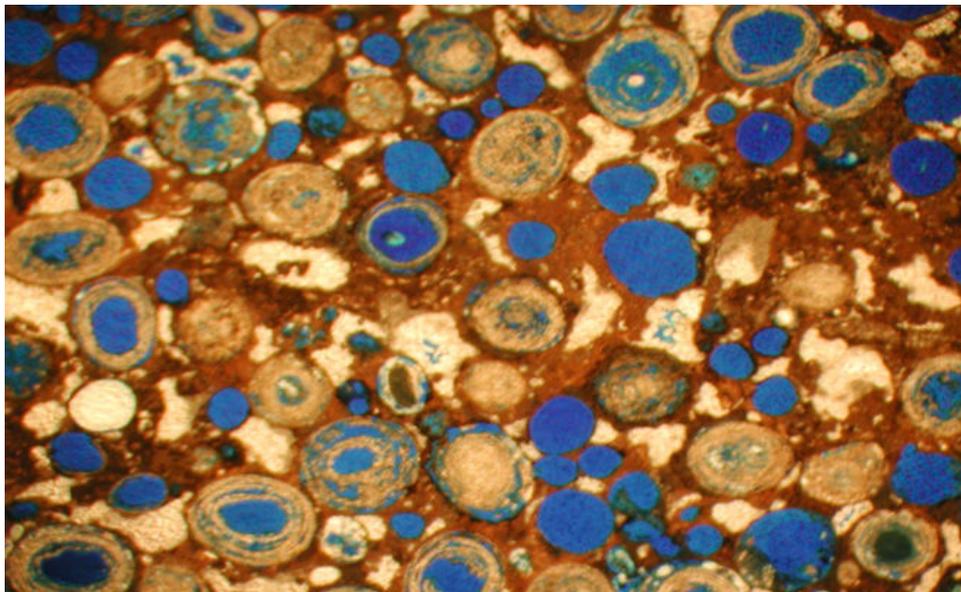
Figura 4.5. Campione Sc15- ingrandimento 2,5x

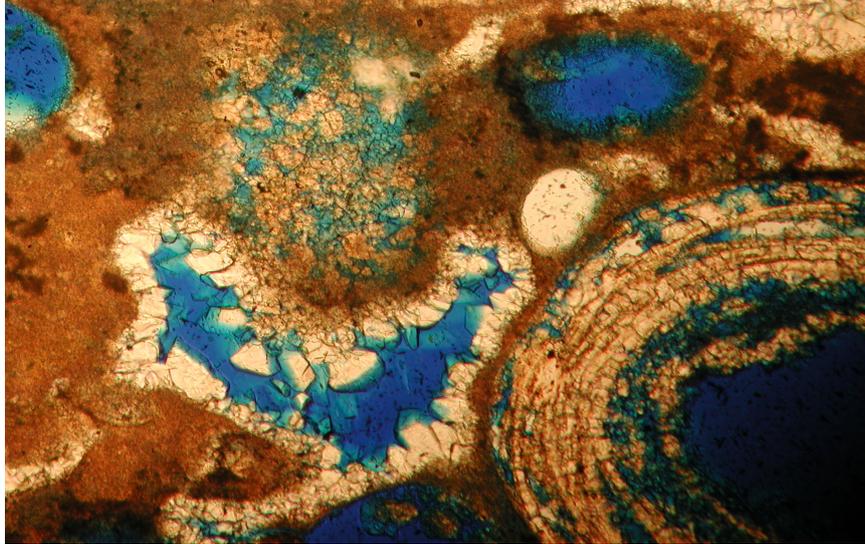
Figura 4.6. Campione Sc15a- ingrandimento 20x

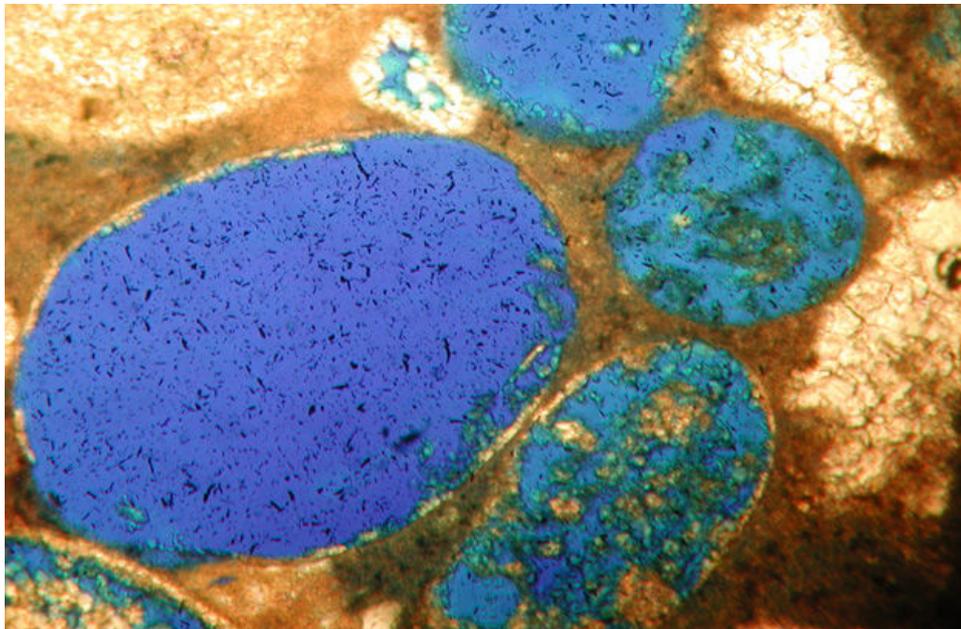
Figura 4.7. Campione Sc15b- ingrandimento 20x

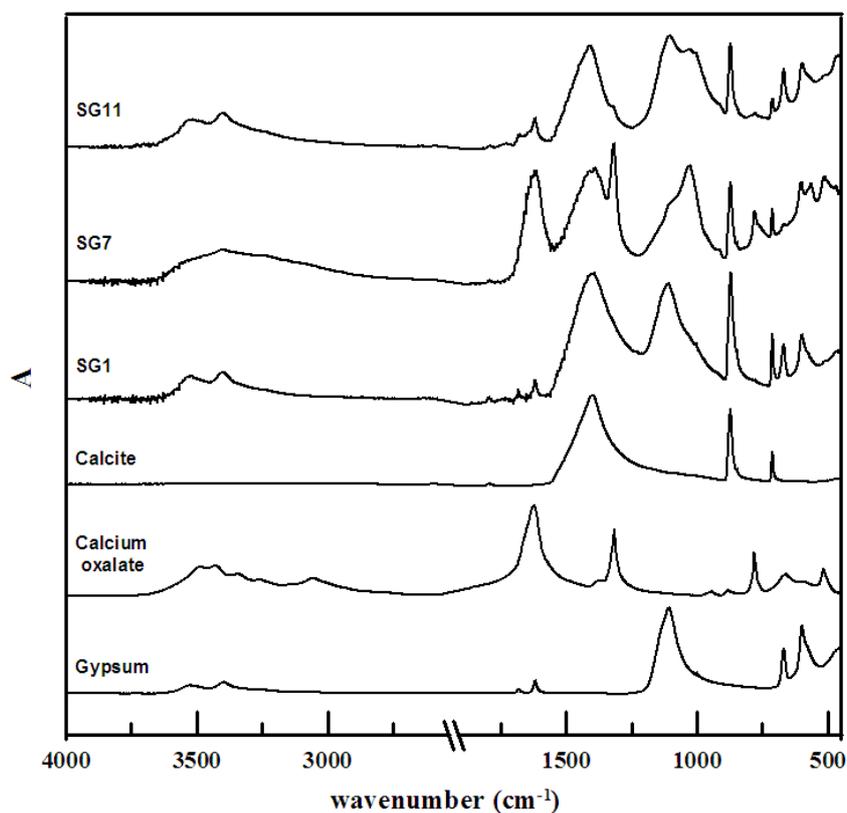
Figura 4.8 Spettri FT-IR dei campioni SG1, SG7 e SG11. Sono anche riportati gli spettri di riferimento della calcite, del gesso e dell'ossalato di calcio.

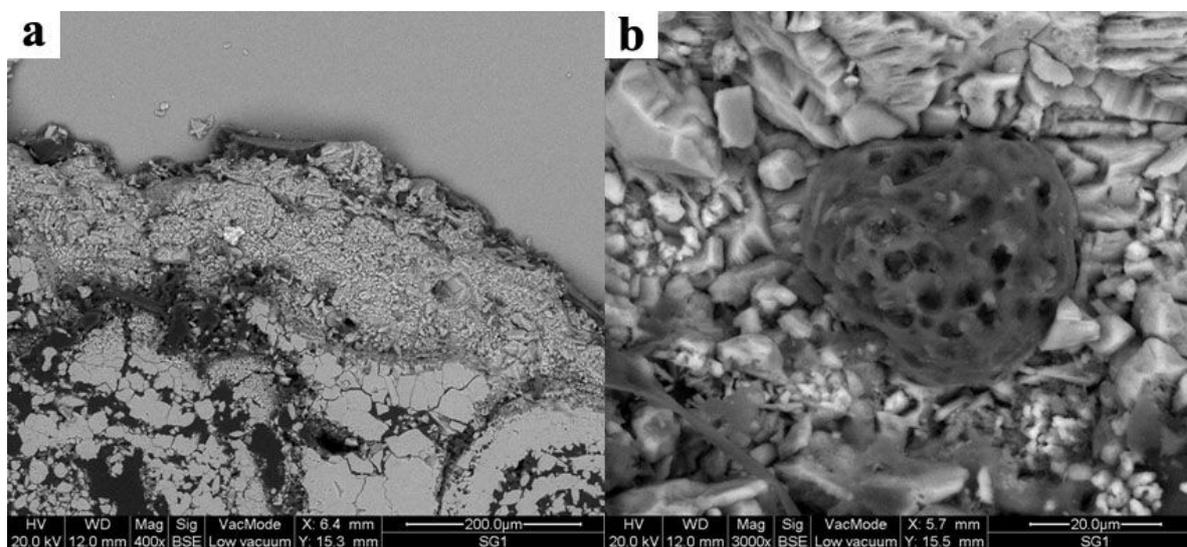
Figura 4.9. Immagine al SEM acquisita in BSE relativa (a) alla crosta superficiale del materiale lapideo ed (b) ad una particella carboniosa all'interno della crosta superficiale

In particolare nella figura xxa sono visibili cristalli di gesso sulla superficie del materiale lapideo ed in alcuni punti si osserva la penetrazione del prodotto di degrado all'interno del substrato lungo le fratture e gli spazi intergranulari.

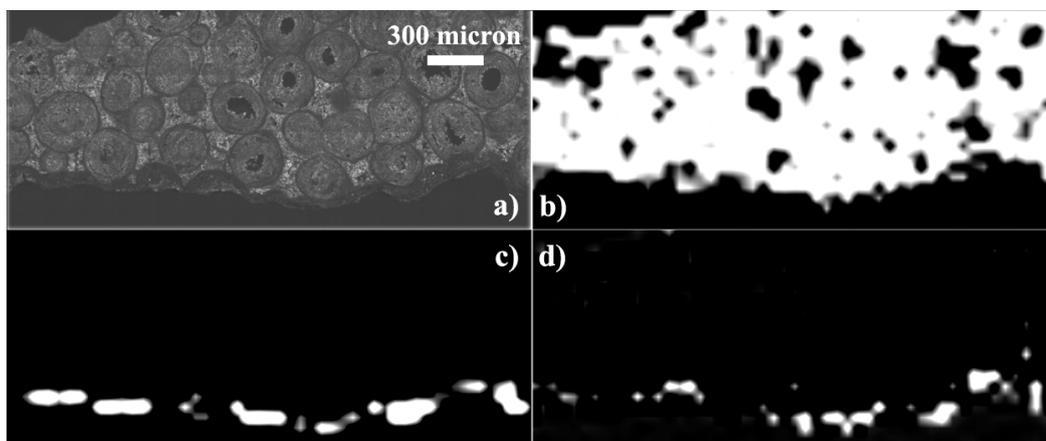
Figura 4.10. a) area della sezione sottile analizzata (b) mappa di distribuzione della calcite, (c) del gesso e (d) dell'ossalato di calcio ottenute mediante μ FTIR ATR.

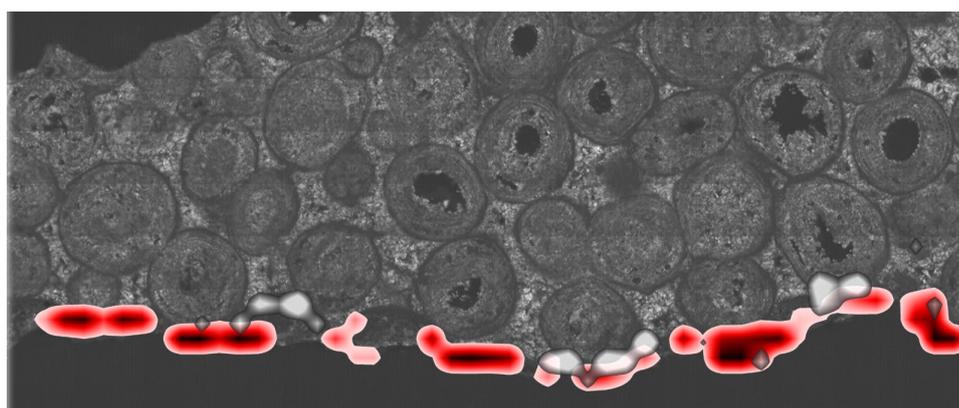
Figura 4.11. Mappe di distribuzione sovrapposte del gesso (da rosa a rosso) e dell'ossalato (da grigio a bianco) ottenute attraverso il microscopio μ FT-IR ATR.

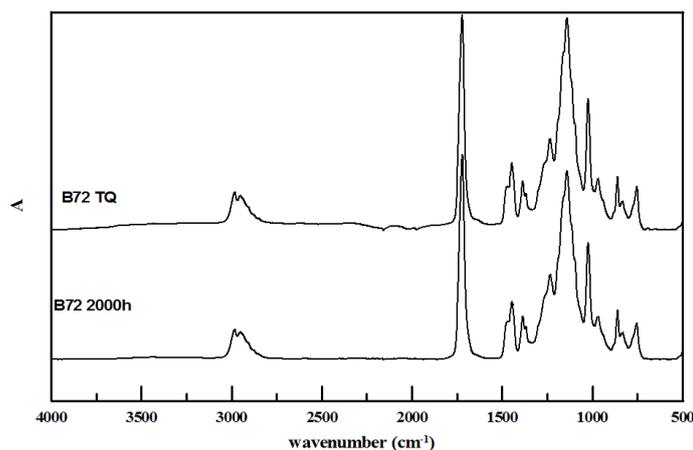
Figura 5.1. Spettri FT-IR relativi al film polimerico Paraloid B72 tal quale e invecchiato 2000h

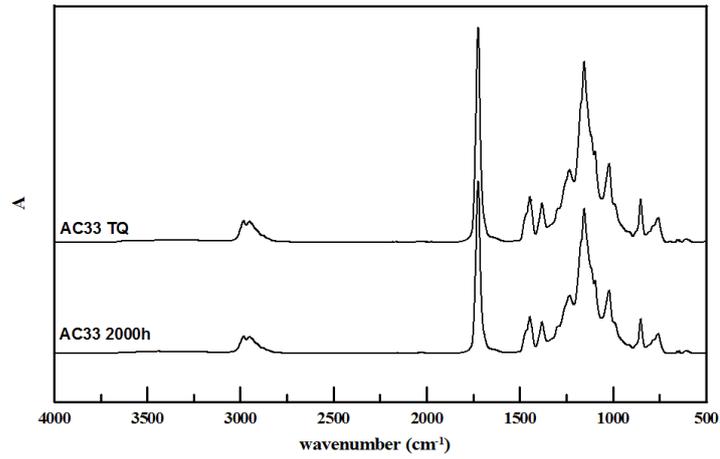
Figura 5.2. Spettri FT-IR relativi al film polimerico Acriloid AC33 tal quale e invecchiato 2000h

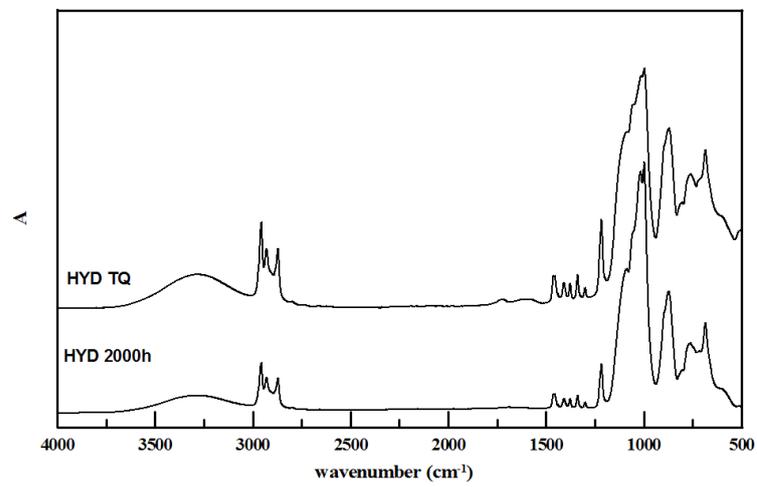
Figura 5.3. Spettri FT-IR relativi al film polimerico Hydrophase tal quale e invecchiato 2000h

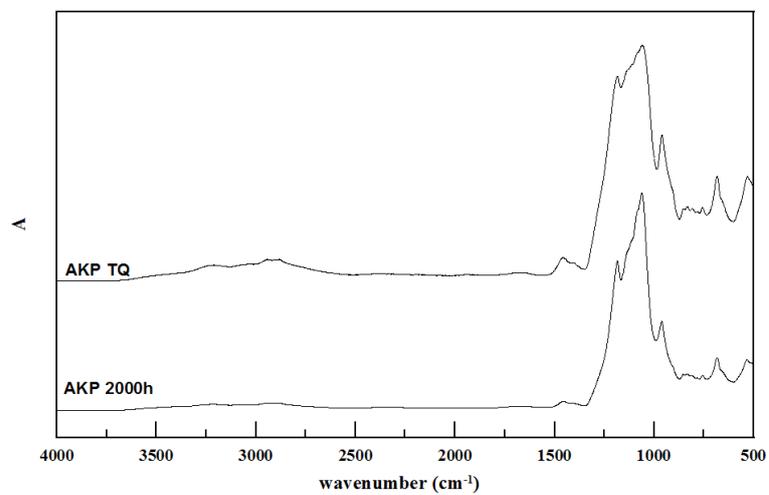
Figura 5.4. Spettri FT-IR relativi al film polimerico Akeogard P tal quale e invecchiato 2000h

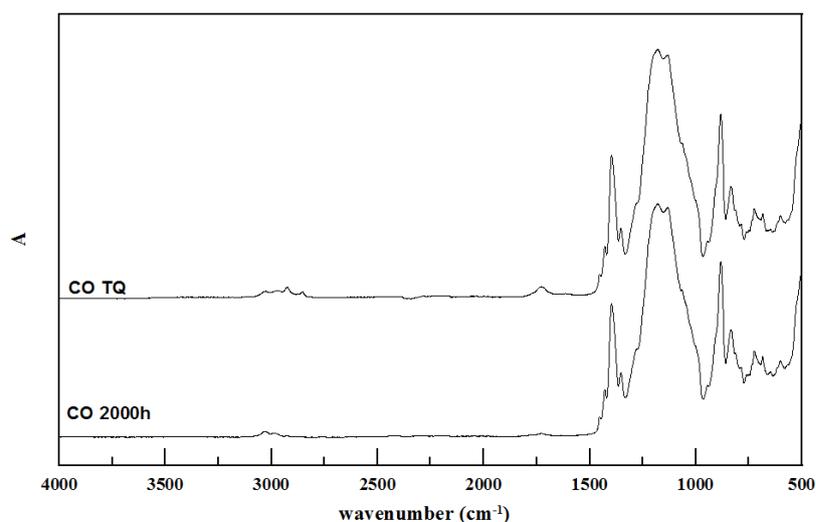
Figura 5.5. Spettri FT-IR relativi al film polimerico Akeogard CO tal quale e invecchiato 2000h

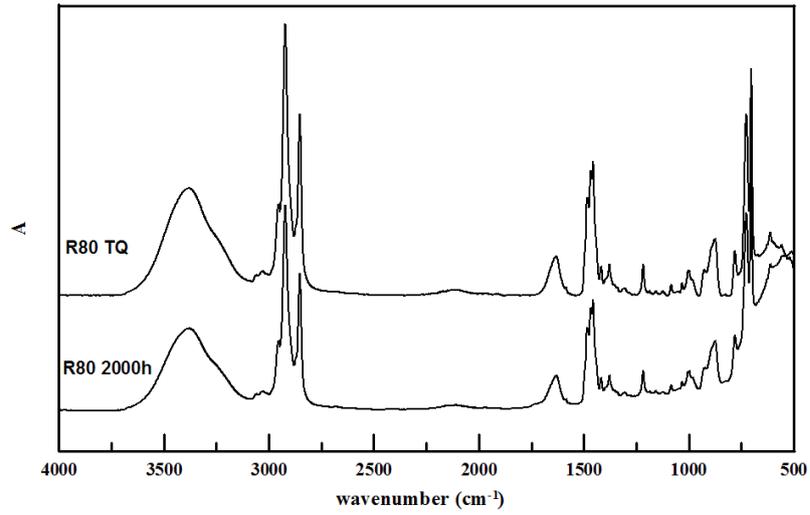
Figura 5.6. Spettri FT-IR relativi al biocida Preventol R80 tal quale e invecchiato 2000h

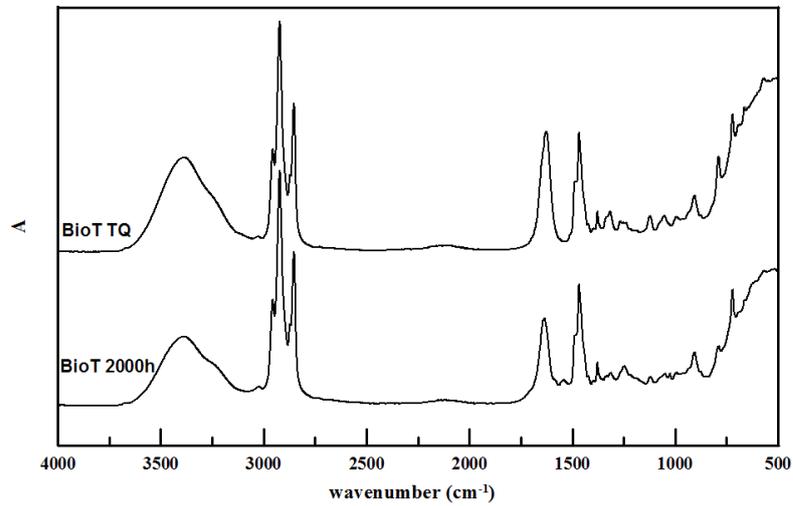
Figura 5.7. Spettri FT-IR relativi al biocida BiotinT tal quale e invecchiato 2000h

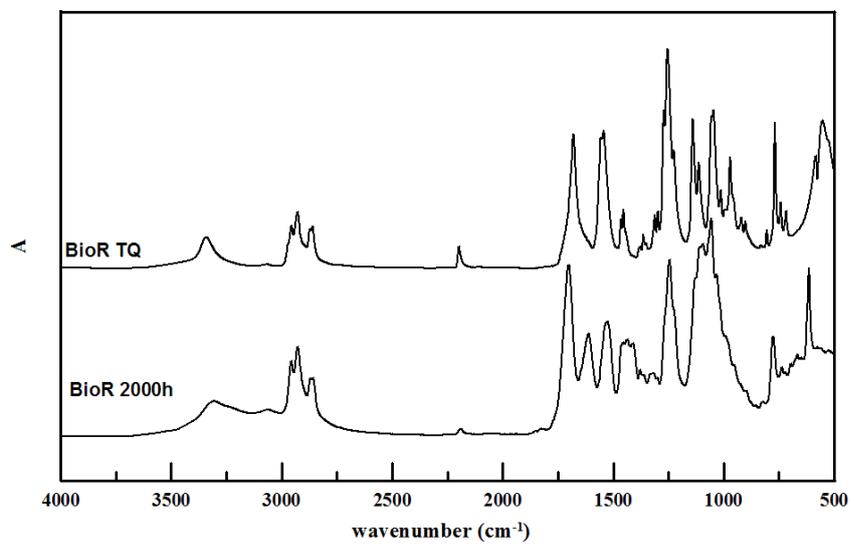
Figura 5.8. Spettri FT-IR relativi al biocida BiotinR tal quale e invecchiato 2000h

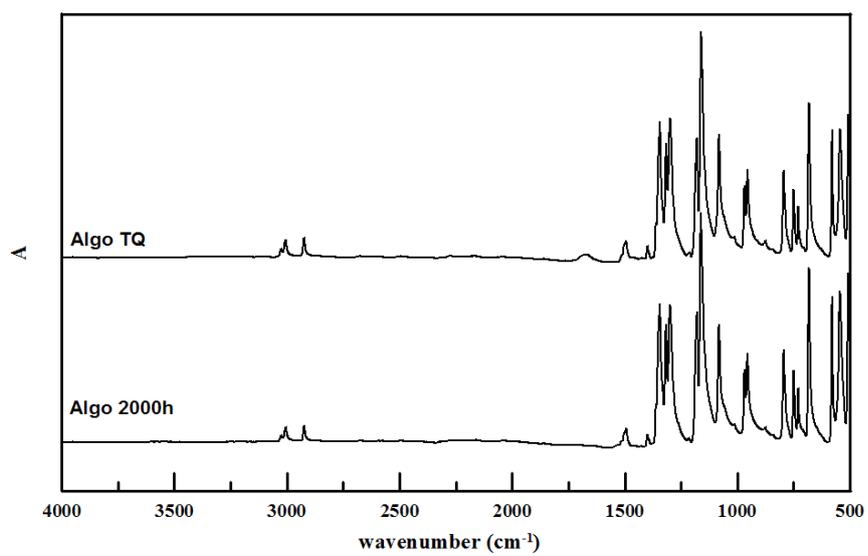
Figura 5.9. Spettri FT-IR relativi al biocida Algophase tal quale e invecchiato 2000h

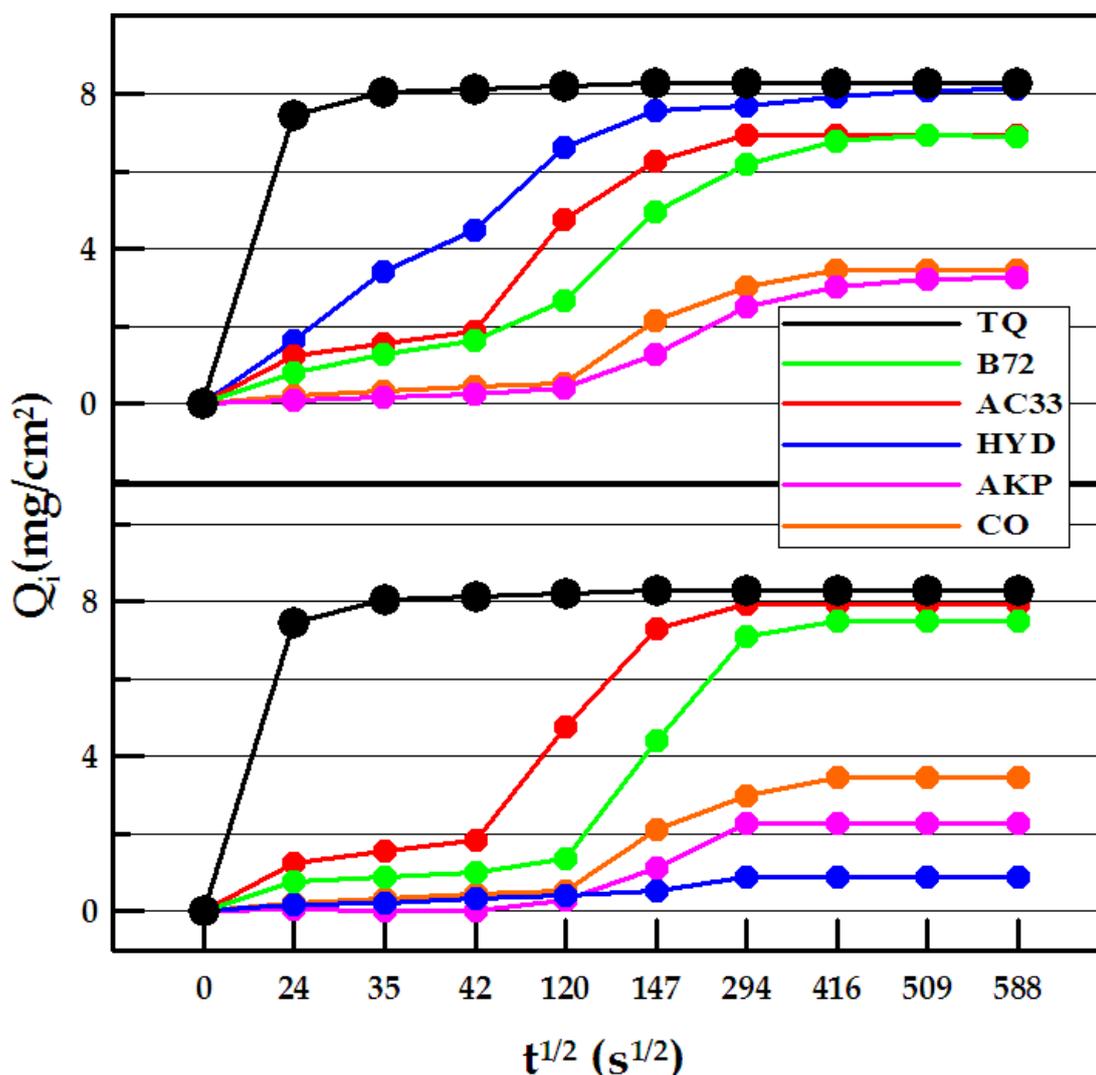
Figura 6.1. Assorbimenti d'acqua per capillarità per i provini trattati con i polimeri (sopra), inoltre sono state effettuate le misure per i provini invecchiati mediante irraggiamento con lampada solare (sotto).
