UNIVERSITA' DELLA CALABRIA

Indagini diagnostiche finalizzate alla caratterizzazione dei materiali costitutivi e dei prodotti di degrado di beni monumentali: alcuni casi studio e formulazione di nuovi prodotti per la loro conservazione.

TESI SPERIMENTALE DI DOTTORATO GEO/09

Rende 2009

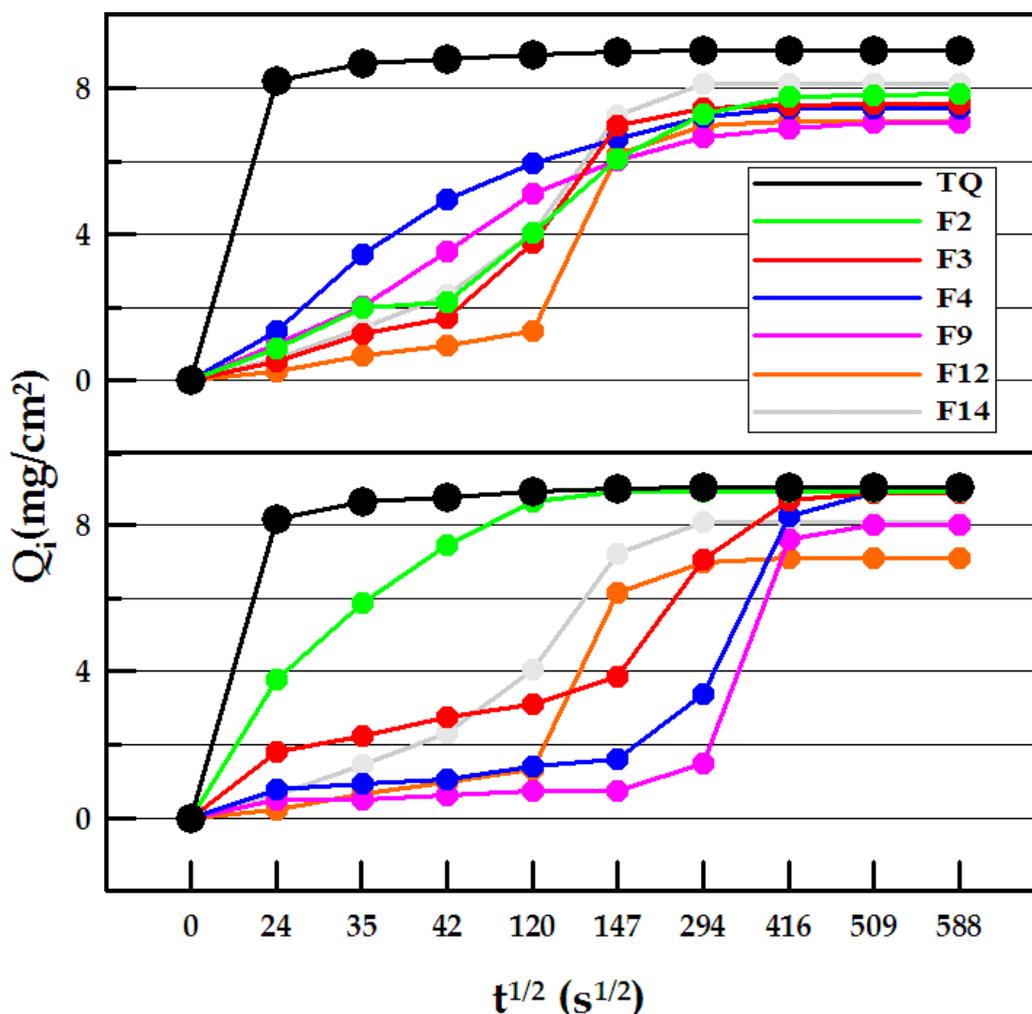
Figura 6.2. Assorbimenti d'acqua per capillarità per i provini trattati con i formulati diretti (sopra), inoltre sono state effettuate le misure per i provini invecchiati mediante irraggiamento con lampada solare (sotto).

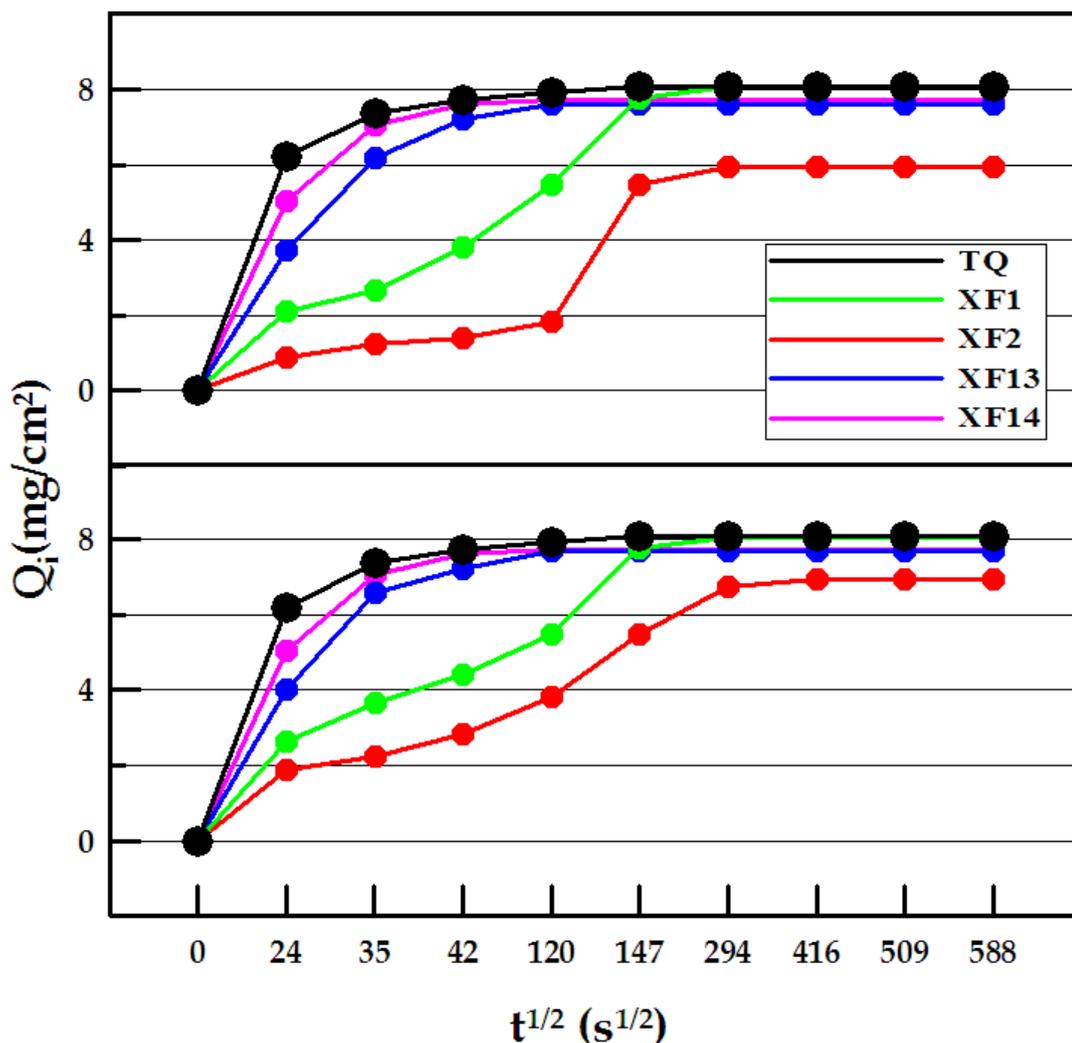
Figura 6.3. Assorbimenti d'acqua per capillarità per i provini trattati con i formulati xerogel (sopra), inoltre sono state effettuate le misure per i provini invecchiati mediante irraggiamento con lampada solare (sotto).

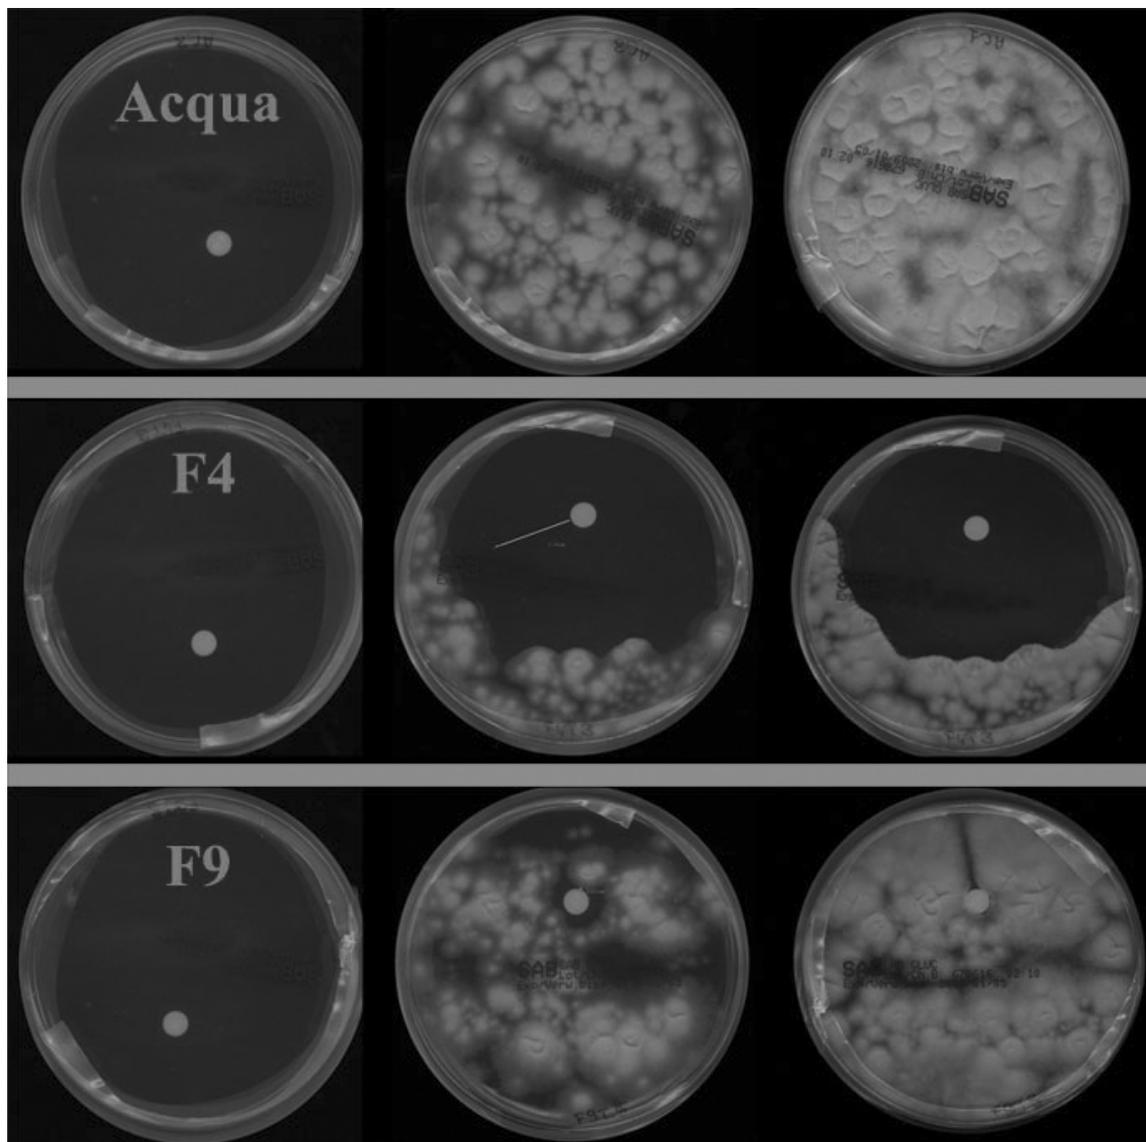
Figura 6.4. Piastre di coltura inoculate con l'Aspergillus Niger in cui sono stati posti i dischetti di prova TQ, F4 ed F9. Ogni piastra è riportata (partendo da sinistra verso destra) subito dopo l'inoculo, dopo tre giorni e dopo una settimana.

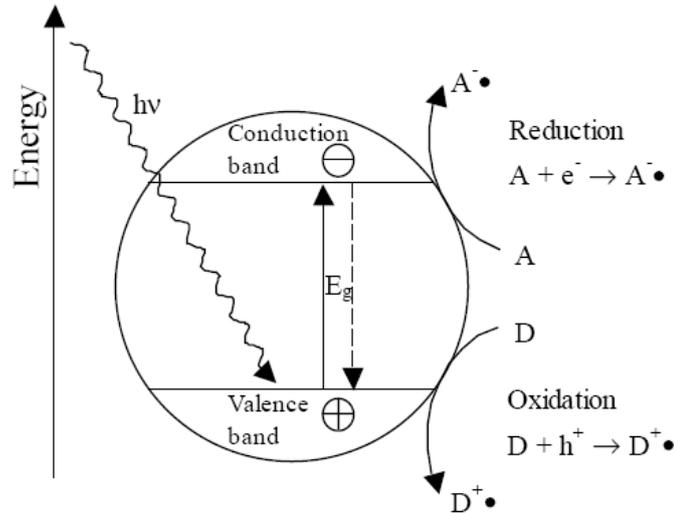
Figura 7.1. Schema di fotocatalisi

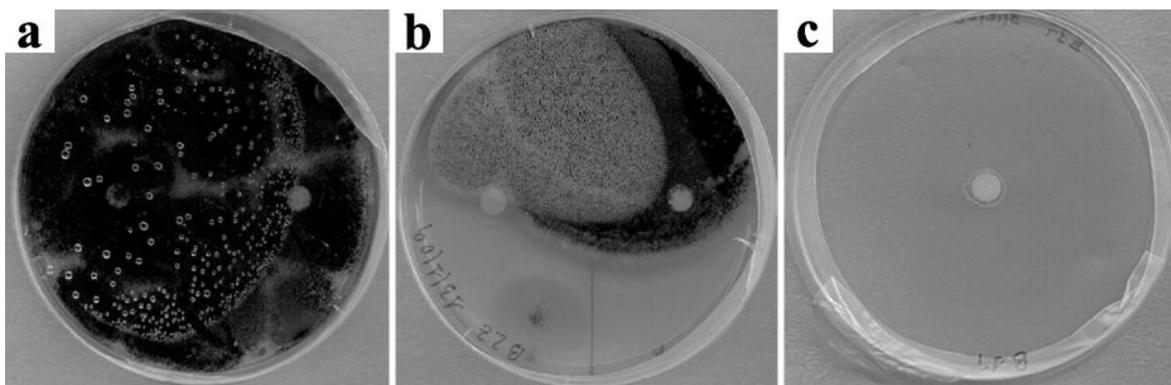
Figura 7.2. Crescita dell'*Aspergillus Niger* asservata su una piastra con (a) B72 dopo 2 giorni dall'inoculazione, (b) B72_2Z dopo 11 giorni e (c) B72_1T dopo 30 giorni.

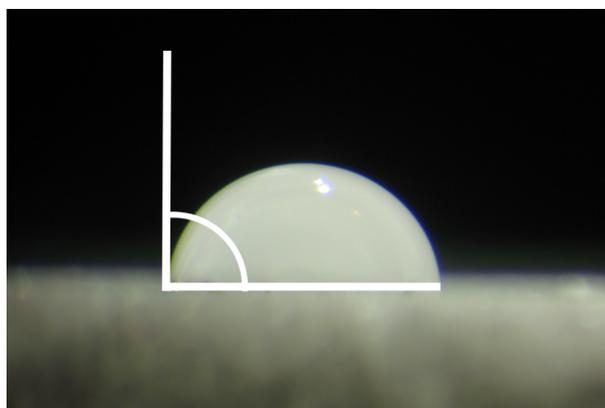
Figure 7.3. Misura dell'angolo di contatto dell'acqua sulla superficie lapidea.

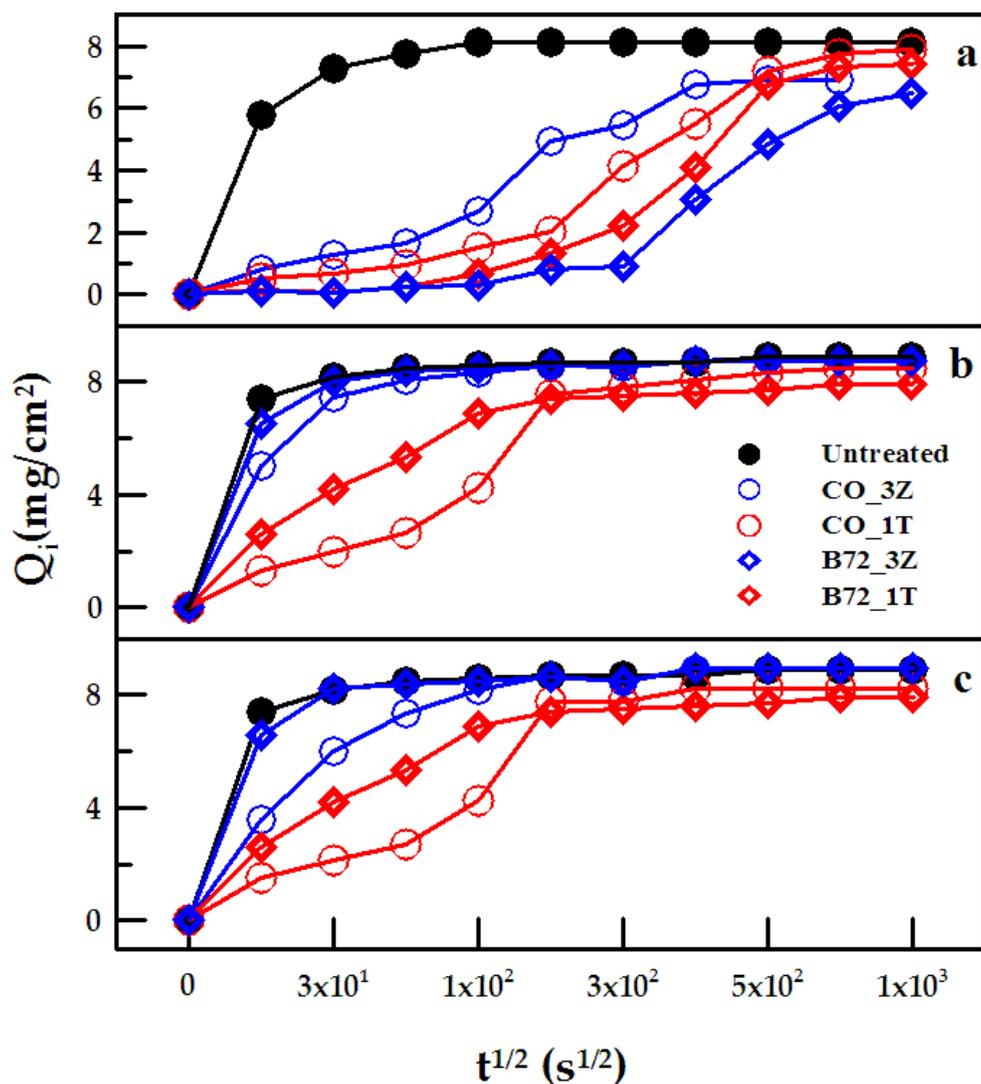
Figura 7.4 Test di assorbimento capillare di campioni (a) trattati, (b) trattati ed invecchiati. In (c) sono mostrate le misure effettuate sui provini invecchiati e tenuti per una settimana al buio.
